35 kV 母线TV 高压熔断器异常现象

温选尧¹, 龙海莲², 余强³, 曾奕²

摘要:通过对一起 35 kV 中性点不接地系统母线电压互感器高压熔断器一相(二相)熔断后电压异常的实例现象分析,找出其原因,有利于发生类似故障时运行人员能够准确及时的判断处理,防止长期未发现故障使电压互感器损坏。

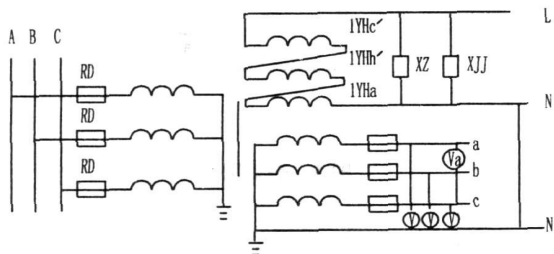
图1 110 kV 莲花寺变电站 35 kV 电压互感器接线图

110 kV 莲花寺变电站 35 kV 母线电压互感器采用三个 JDJJ-35 型单相电压互感器组成的互感器组,接线为 $Y_0/Y_0/\Delta$, 供 35 kV 母线上各开关的保护、表计及母线电压表、绝缘监察装置负荷,在开口三角形加有 XZ 消谐装置,型号为 FXG-25,接线如图 1 所示(单个电压互感器电压比为 $\frac{35}{\sqrt{3}}/\frac{0.1}{\sqrt{3}}/\frac{0.1}{3}$ kV)。

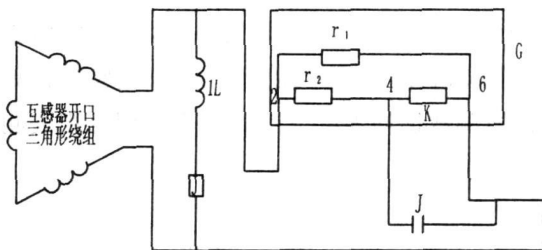
图2 FXG-25 消谐器原理接线图

图中 G 为消谐管, 2、4、6 为消谐管引出线, J 为鉴频继电器, L 为鉴频电抗器, 消谐管的 2、6 引出线跨接在电压互感器开口三角形上, 4、6 端鉴频继电器 J 常开接点相连, 双金属簧片 K 并接, 电网正常运行时, 开口三角形两端电压不大于 3 V, 消谐管处于不工作状态, 为一个低于 1Ω 的电阻, 即 $R_0 = \frac{r_1 r_2}{r_1 + r_2}$, 当电网产生电磁谐振将被 R_0 所抑制而不能激发起来, 即消谐管的低值电阻 R_0 足以消谐, 如果电网发生单相接地, 开口三角电压达 100 V 以上, r_1 、 r_2 的幅射热和流经 K 的热电流所产生的热量, 将接点 K 断开, 使消

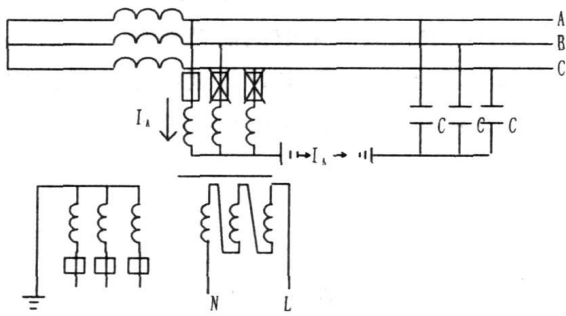
图8 电压互感器两相高压保险熔断时原理接线图

两相高压熔断器熔断时,从接线图来看,由于B、C相均熔断,A相励磁电流构不成回路,应均无电压,但由于在中性点不接地系统中电压互感器高压侧中性点是接地的,故A相电流是入地后经该系统另两相(B、C)对地电容流回,如图8所示。

在A相上感应出全电压,故A相电压指示不变;由于B、C高压熔断器熔断,在开口三角形出现三倍零序电压 $3U_0 = U_a$, 根据参数大约为 33 V, 此电压同样由于消谐管的原因被短接,故开口三角形电压值为 0.03 V, 电流在三角形绕组内流通,如图9所示。

为A相电压产生,A相励磁电流 i_0 与磁通 ϕ_m 同相且滞后 $U_a 90^\circ$, 而B、C相二次绕组上的感应电压 U_b 、 U_c 滞后于 $\phi_m 90^\circ$, 故在相位上产生了变化, U_b 、 U_c 相位相同且与 U_a 反相,在数值上由于 $1YH_b'$ 、 $1YH_c'$ 线圈串联,故 $U_b \approx U_c \approx -\frac{1}{2} U_a \approx 29.8 \text{ V}$, 如相量图10,故表计反应所测母线电压 $U_{ac} = 89.3 \text{ V}$, $U_{ab} = 90 \text{ V}$, $U_{bc} \approx 0.03 \text{ V}$ (由于线圈参数有微小差异)。

而莲花寺变电站电压回路断线信号的电压继电器所取电压为 U_{ac} , 整定值 $U_{dz} = 70 \text{ V}$, 故不能发信。

既然消谐管主要作用是消除铁磁谐振,但又不能使电压互感器熔断一相或两相时不能发出信号,那么采取什么措施呢?就莲站而言,采取的措施是将消谐管取下运行,因莲站 35 kV 中性点不接地系统未发生
