高频通道异常情况的现场特殊处理

摘要: 高频通道是线路纵联保护中高频信号传输通道。通过一起实例, 对超高压线路运行中的高频通道现场突发故障情况进行分析, 并探讨了针对现场特殊情况的一些“特殊”处理方法。

四川甘孜洲金康电站 220 kV 线路“金小线”配备了两套高频保护, 其中 1 号高频保护屏的高频信号来至“金小线”A 相通道, 通道的阻塞频率为 178 kHz。保护屏内采用的收发信机为南瑞继保电气有限公司生产的 LFX-912 继电保护专用收发信机。该收发信机具有体积小、重量轻、使用维护方便、抗干扰性强、收信工作范围宽, 收信裕度从 4~36 dB 均能正常工作等优点, 是一款比较适合继电保护用的收发信机。收发信机和电力线、阻波器、结合滤波器、耦合电

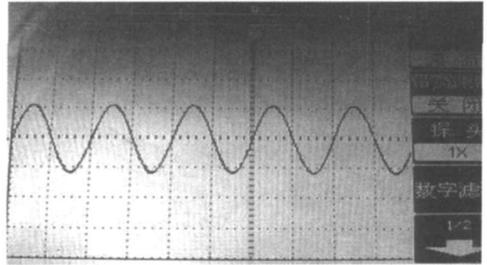
图 2 本侧示波器测试波形图

发信状态下,用示波器测“滤波”插件面板上的“负载”与“公共”测试孔处波形,调节电压档和时间档位,将波形固定下来。检查结果,波形为正弦波,无明显畸变,电压值为 $U_x=3.1\text{V}$ 左右,测试波形现场拍照如图 2。

计算本侧的发信电压电平 $L_{ux}=20\lg(U_x/U_0)$ 分贝 (dBV) = 11.7 dBV, 换算成功率电平约 40 dBm 左右。

结论:本侧发信电平在正常范围内。

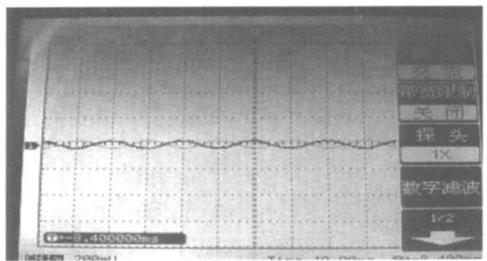
图 3 对侧示波器测试波形

排除本侧收发信机电平低的原因后,驱车到线路对侧,用相同方法检查对侧收发信机的发信电平。在短接背板 T10、T12(起动发信)端子后,示波器显示发信电平只有 0.2 V 左右。现场测得波形图如图 3。

至此,故障点锁定在对侧收发信机的范围内。

4)通过更换插件的方法进一步缩小故障点,最后发现对侧“线路滤波”插件故障,导致通道异常。经更换相同中心频率的插件后,通道恢复正常。

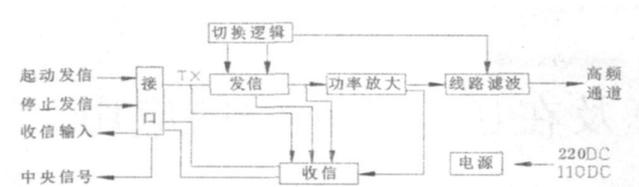
图 4 收发信机功能框图

由图 4 可见，“线路滤波”插件为连接到高频通道的直接关口，“线路滤波”(FLT7)插件主要提供发信谐波抑制和线路阻抗匹配。

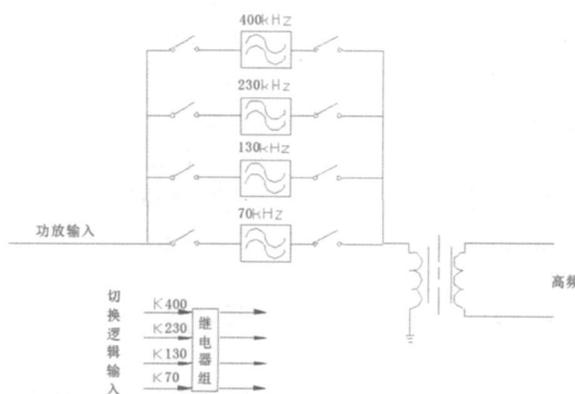
图 5 “线路滤波”插件原理框图

参见图 5 的原理框图，该插件有四组低通滤波器，其截止频率分别为 400 kHz、230 kHz、130 kHz 及 70 kHz 并且可以根据工作频率的不同由“切换逻辑”送来的信号，控制其切换继电器，自行切换工作滤波器。当工作频率确定时，其所选用的滤波器是高于该工作频率的最小截止频率的滤波器。例如，工作频率是 50 kHz 则滤波器选择为 70 kHz 工作频率为 140 kHz 则滤波器自动选择为 230 kHz 其滤波器的选择由“切换逻辑”根据工作频率自动执行。

在本次故障中，由于该插件频率切换故障，引起高频信号的严重衰减。

所以，当对侧试验发信时，虽然对侧的信号已经发送到本侧，但由于“线路滤波”插件的衰减，本侧接收电平太低，故认为对侧并未发信，所以本侧也不会进入连续向对侧发信 5 s 的过程。在对侧表现出来的故障现象就是按下“试验”按钮后，“收信插件”上所有收信灯都只是闪亮一下（此时实际上是收到的本侧启动 200 ms 的发信信号）后熄灭。

过“线路滤波”插件后已经严重衰减，根本就不能通过高频通道送到对侧的收发信机，同理，对侧也不会进行发信 5 s 的过程。
