# 330 MW 机组锅炉结焦原因分析及对策

卢广宇

(大唐桂冠合山发电公司, 广西 合山 546501)

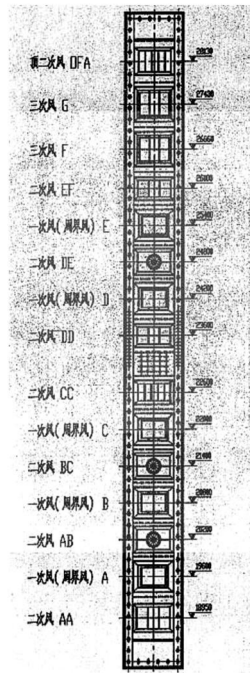
1号炉大修中对燃烧器进行了改造，2号炉由于各种原因没有对燃烧器改造，燃烧器仍采用一、二次风间隔布置方式，与目前燃用的低挥发分、高灰分、低热值的混合劣质煤种明显不相适应。通过对比就是最好的证明，因为目前 1号炉与 2号炉有很多相同点：炉膛结构、燃用煤种及掺烧比例相同，运行氧量为 4.2%~5%，煤粉细度  $R_{90}$  为 4.5% 左右，一次风速基本保持在  $22\sim 26\ \text{m/s}$  风速与目前燃用的煤种相适应，两炉都存在多台给粉机下粉不畅的问题，卫燃带敷设面积与位置基本相同，1号炉燃烧器改造之前与 2号炉同样存在高负荷运行大量结焦及因掉大焦引起 MFT 动作停炉现象，改造后两台炉高负荷运行结果却大相径庭：1号炉只有轻微结焦，2号炉仍大量结焦、结大焦。因此可排除由上述相同因素造成 2号炉结焦为主要原因，主要原因是燃烧切圆过大、火焰刷墙；燃烧器采用一、二次风间隔布置方式与目前燃用煤种不相适应；由于一、二次风混合过快，所需着火热大而燃用煤种又是挥发分极低、燃尽性极差的劣质烟煤，大量的煤粉颗粒只是到达水冷壁附近才开始燃

根据中国长期燃用无烟煤及劣质贫煤的实践经验,燃烧器一般都采用一次风集中布置方式。1 号炉燃烧器改造是将 2 层一次风喷口集中布置,并采用一次风切圆对冲布置,而二次风喷口采用分层布置方式,由于一次风在向火面,一次风可以直接吸收上游射流的辐射和湍流传热,二次风布置在一次风的外侧,可减缓一次风气流的刷墙程度,从而减轻水冷壁结焦。一次风集中布置方式由于燃烧集中,煤粉浓度较高,所需着火热小,着火条件好,相对提高了着火区温度,有利于保持较高的炉温。二次风采用分层布置,一、二次风喷口保持较大的距离,以推迟一、二次风混合,待一次风煤粉气流着火稳定后再高速喷入二次风,使二次风卷吸的高温烟气与煤粉气流强烈扰动混合,有利于在燃烧器出口某一位置形成局部的“三高”区(高氧量、高温、高煤粉浓度),使煤粉尽量燃烧完全,由此大大减少了不完全燃烧所产生的还原性气氛,减轻了炉膛结焦,因而一次风集中布置适用于低挥发分、难着火及难以燃尽的劣质烟煤,2 号炉目前燃烧器布置方式只适用于燃烧挥发分较高的烟煤(如图 1 所示)。

图 1 燃烧器一、二次风间隔布置简图

实践表明,1 号炉燃烧器改造后,炉底排渣基本上是较细的、均匀的渣灰,焦结现象很少,消除了改造前炉内大量结焦、结大焦现象。改造运行 2 年以来燃烧效果良好,未发生掉大焦引起锅炉灭火事故,锅炉热效率也明显提高,因此建议对 2 号炉燃烧器进行改造,采用较小的燃烧切圆直径以避免火焰刷墙,并将燃烧器改为一次风集中布置方式,以适应燃用的劣质
