一起典型的保护误动作事故分析

卢天盛, 马彦伟, 李萍萍
(成都电业局, 四川 成都 610021)

摘要:对于微型继电器保护装置,用于零序功率方向判别都是采用自产零序电压和电流,虽然避免了采用外接零序电压电流可能出现的极性错误,但同样可能由于二次回路接线错误导致误判方向。以一实例说明了二次接线错误导致的保护误动作事故,对类似电网安全稳定运行提出了针对性的建议。

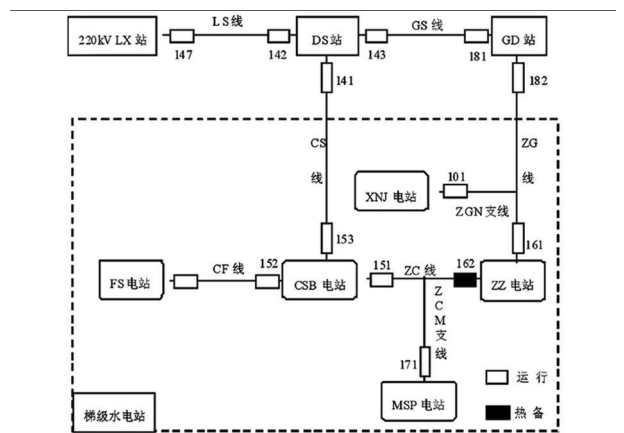
图 1 事故时系统运行方式

在对系统运行情况及录波波形分析后得知: 220 kV LX 站、梯级水电站的 CSB、ZZ、MSP、XNJ、FS 电站主变压器中性点均直接接地, 110 kV DS、GD 站主变压器中性点不接地。故障发生时 CF 线 152、ZC 线 151 向 CSB 送入负荷, CSB 153 通过 CS 线向 DS 供电, ZZ、XNJ 也分别通过 161 和 101 向 GD 供电。

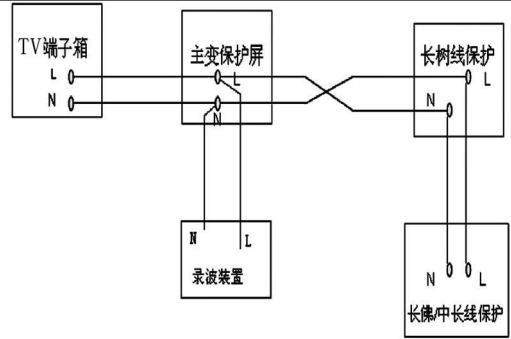
图 2 错误接线图

接下来对线路保护装置电流电压回路进行进一步核查, 问题出现在 CSB 站线路保护装置电压外回路接线上, 由于设计是开入线路保护装置只有 A/B/C/N, 而外回路 L 在线路保护端子排上中转了一下没有开入线路保护装置, 但是在 CS 线线路保护装置上从主变压器保护屏转过来的电压来端 L 和 N 与主变压器保护屏接反了, 因此此种接线相当于外接零序 L 开入了线路保护装置的 N, 而实际电压回路的 N 则转走了没有开入保护装置, 结合从 CSB 站录波装置录到的故障时刻电压数值分析并绘制故障时的矢量图, 可以看出故障时刻由于上述原因导致了自产零序电压与外接零序电压反向。CSB 站 ZC 线和 CF 线电压也都是从 CS 线取过去的, 因此会导致这三条线路在零序判方向时候造成自产零序电压反向, 从而导致零序保护反方向误动作。

正常运行时由于 L 与 N 很接近, 因此通过观察采样发现不了此问题。

错误接线图见图 2。

此次事故为一起典型的电压回路接线错误, 因此, 对于任何新投设备, 在送电及年检后应及时对整个电压回路的 L 和 N 进行测试, 如有异常应立即进行检查处理。

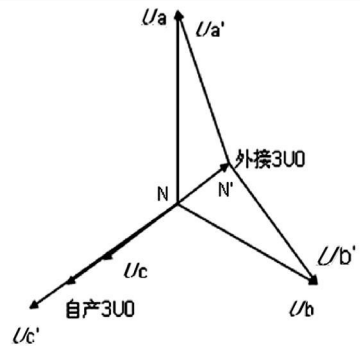
图 3 矢量图

波装置采集到的 ZC 线 151 数据和角度为例分析, 选取故障后 120 ms 数据进行分析, $U_a = 61.62 \text{ V}$, $U_b = 64.73 \text{ V}$, $U_c = 32.44 \text{ V}$, $U_L = 23.45 \text{ V}$, 相间相位关系为正相序):

图 3 中 U_a 、 U_b 、 U_c 、 U_L 为故障时 CSBZC 线 151 的大小及相位关系, U_L 为外接零序电压, 接线错误后线路保护电压回路中性点实际漂移到了 N' 点, U_a' 、 U_b' 、 U_c' 为线路保护装置实际进行零序功率方向判别时用于计算自产零序电压的三相电压。
