300 MW 机组回油滤网堵塞导致主油箱油位下降原因分析及处理

郑能伟

(四川广安发电有限责任公司, 四川 广安 638000)

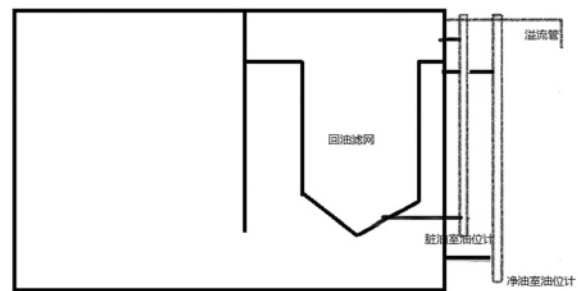
图1 改造后示意图

(1) 主油箱回油滤网内筒堵塞导致主机润滑油回油不畅,主油箱脏油室油位高,部分回油通过溢流管排至事故油坑,造成主油箱跑油,油位下降,是本次油位异常的根本原因。

(2) 因主油箱油位计接于回油滤网后,仅能反映净油室油位而不能反应脏油室油位,在整个事故处理过程中,该油位一直低位运行,并低于主油箱溢流口,同DCS超声波油位也能正常对应,在一定程度上“干扰”了巡视人员的视线。

④经分析论证,利用机组停运机会,在现有油位计旁增设一只玻璃管油位计,与回油滤网外筒底部相连(如图1所示),即脏油室油位计,便于监视主油箱脏、净油室油位,解决基建遗留问题,目前,该项目已顺利实施,并达到了预期效果。

经试验确定,以脏、净油室油位差100 mm作为衡量回油滤网脏污的依据,同时,要求每个班对主油箱油位计进行核实,确保各油位计显示油位正确,超声波远传DCS油位和就地油位指示相符,油位差若超过20 mm,要求热工人员对其进行校验。若主油箱脏油室和净油室油位差达100 mm,应通知检修人员对滤网内筒进行清洗或更换,定期检查脏油室油位,确保其低于主油箱溢流管口,定期开启溢流管后的事故检漏门检查,机组停运条件具备时,要求检修人员对滤网进行清洗。通过以上措施,能够及时发现因回油滤网脏污等原因,导致主油箱腔室回油不畅,净油室油位下降,脏油室油位过高,从溢流口跑油,造成主油箱净油室油位过低,若发现处理不及时,甚至可能导致各油泵无法进油,并引发汽轮机断油烧瓦等恶性事件。
