# 分解法在变压器绝缘故障诊断中的应用

**摘要:**对泸州地区某110 kV变电站2号主变压器进行例行试验时发现该主变压器高压绕组对地绝缘电阻跟往年比有明显的下降,随后对该主变压器进行了诊断性试验,根据试验结果并结合泄漏电流曲线进行分析,认为其高压绕组对地绝缘存在集中性缺陷。为了确定故障部位,研究了高压绕组的内部结构,发现高压绕组可分解为U、V、W相套管(带主绕组)、分接开关、O相套管(带输出端子)等5个部分,随后采用分解法对各个部位进行单独诊断,最终诊断出了分接开关油箱进水导致V型分接开关上端转换选择器U、V相绝缘板严重受潮故障。进行处理后该主变压器顺利投运,规避了被烧毁的危险。采用分解法可以清晰有效地进行故障诊断。

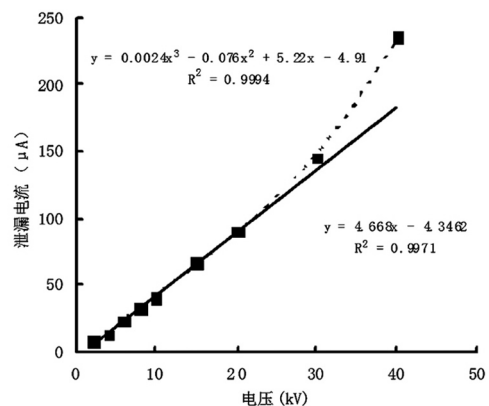
图1 高-中低地在不同电压下的泄露电流

图1是高-中低地不同电压等级下的泄露电流曲线,该曲线在电压为0-20 kV部分可以拟合一条直线:  $y = 4.668X - 4.346$ ,而随着电压的增加,泄露电流增长速度加快,在30 kV、40 kV时泄露电流分别达到了 145 μA 和 235 μA,拟合直线在30 kV、40

kV 的值分别为 135  $\mu$ A、182  $\mu$ A, 泄漏电流值均落在了所拟合直线的上方, 与图 2 中的曲线 3 非常相似, 是一条典型向上弯曲的绝缘体泄漏电流曲线, 绝缘体典型曲线表明该高压绕组对地绝缘中有集中性缺陷存在<sup>[9]</sup>。

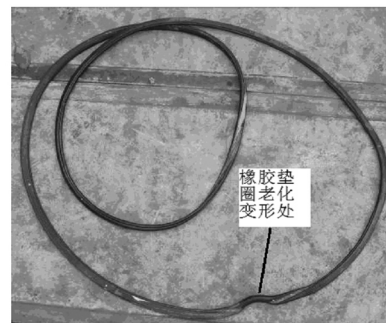
图4 老化变形的油枕密封垫圈

其实在例行试验之前油务人员已经对分接开关油室更换新油, 但是打开分接开关顶盖后却发现分接开关油箱中油的顶端和底部仍然存在大量的积水, 如此大量的积水显然不是在更换新油时才带进分接开关油室的, 油室肯定存在进水部位且此缺陷存在已久, 为了查找出进水部位, 试验人员对分接开关和与之相连的油枕进行了仔细检查, 发现正是油枕密封橡胶垫圈的老化和变形使得油枕密封不严而进水, 图 4 为取出的老化变形的密封橡胶垫圈。试验人员随后对分接开关油室进行了排油处理, 分别对高压侧 A、B、C、O 相套管及所连接的绕组进行对地绝缘电阻测试, 所测部位对地绝缘电阻均符合规程要求, 因此断定故障点只存在于分接开关油室内部。变压器长期运行过程中, 进入到分接开关油室中的水分会慢慢溶

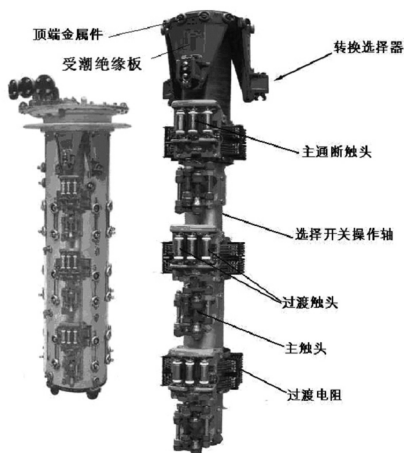
图5 V型分接开关本体

解到油中,加上固体绝缘板对水的吸附作用,可能会使得分接开关内部绝缘固件吸潮而造成对地绝缘电阻严重下降。基于上述考虑,分别测量了V型分接开关(如图5所示)的转换选择器、主通断触头、主触头、过渡触头等部位对分接开关顶端金属件(运行时金属件接地)的绝缘电阻,发现转换选择器的A、B两相对地绝缘电阻分别为400 MΩ和700 MΩ,其它部位绝缘电阻值正常。随后试验人员取下受潮绝缘板,将其置于100℃恒温烘箱内进行烘干,烘干时间达12小时后,重新测量其绝缘电阻值,发现绝缘电阻有了明显提高,均达到8 GΩ左右,对分接开关油箱内壁进行干燥处理后,将分接开关组装后加注新油,再次进行诊断性试验,全部绝缘试验项目均合格,主变压器顺利投运。
