基于雷电定位系统对一起 220 kV 同塔双回输电线路 雷击跳闸故障查找与研究

摘要:结合 GPS 雷电定位系统提供的地闪电流值, 准确地对一起 220 kV 同塔双回输电线路雷击跳闸故障进行定位与查找, 通过对现场杆塔尺寸、保护动作及接地电阻等资料的收集, 采用反击耐雷水平和绕击几何电气模型等理论分析了线路跳闸原因, 并提出了相关的整改建议。

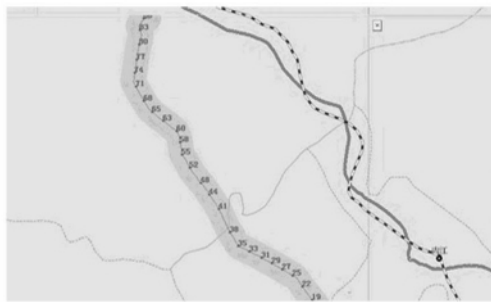
图1 线路通道情况 红色点表示落雷情况

发生雷击事故时当地天气情况为雷雨天气, 空气相对湿度较高, 气温 18℃左右。查询雷电定位系统, 当天 220 kV 白凉东线附近共落雷 169 次。在 23 时 50 分左右, 线路通道有 3 处雷区, 17-18 号、18-19 号、21-22 号, 距离分别为 695 m、319 m、303 m。于是巡视人员将故障点锁定在 17-22 号塔区段, 在巡视过程中发现 19 号塔 L2 相复合绝缘子串、均压环有明显放电闪络痕迹, 在对 19 号塔带电登塔检查时证实复合绝缘子和均压环遭雷击引发故障跳闸, 同时其

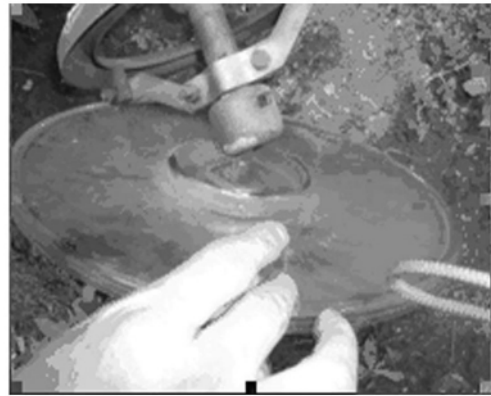
图3 19号塔大盘径绝缘子金具连接处放电图

220 kV 白凉东线 19 号塔复合绝缘子型号为 FX-BW-220/100, 结构高度为 2150 mm, 2008 年线路经调爬加一片大盘径 XWP2-7 玻璃钢绝缘子, 绝缘总长度为 2200 mm, 爬电距离为 5425 mm。查找其出厂时试验报告知: 工频试验耐受电压 560 kV, 耐受时间 1 min 正常; 陡波冲击试验电压陡度为 1150 kV/FMS, 冲击次数 5 次正常。19 号塔绝缘子雷击放电情况见图 2 和图 3。

经现场检查发现19号塔L2相(外侧右边线)整串绝缘子有闪络痕迹。故障前测得接地电阻分别为 $1.5 \text{ k}\Omega$, 该塔位于斜山坡上, L2相为山坡外侧边导线, 山坡倾角约 30° , 塔型为SZT3直线塔, 绝缘配合为FXWB-220/100, 经调爬加一片大盘径玻璃钢绝缘子。两侧档距分别为205 m和469 m, 避雷线对导线的保护角为 $14^\circ 20' 30''$ 。

(3) 加强线路零值瓷瓶的检测,保证线路足够的绝缘强度。线路尽量采用钢化玻璃绝缘子,可以免去大量的零值测试工作。合成绝缘子对污秽严重地区作用明显,由于遭受雷击后巡查和雷击定点较困难,如果遭雷击后金属端部烧损严重,渗水性能下降,潮气进入,也极易引起次雷击芯棒烧损掉串。因此,合成绝缘子的金具或绝缘烧损后,要及时更换^[5]。

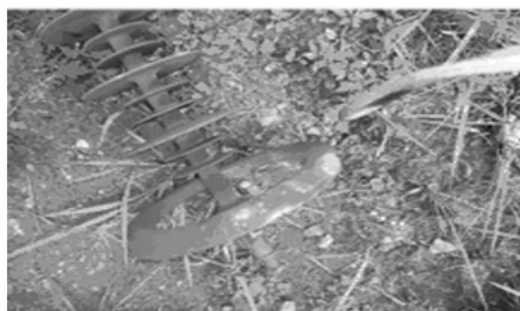
图2 19号塔复合绝缘子均压环放电图

通过上述分析,本次220 kV白凉东线跳闸是雷电绕击19号塔所致。由于19号塔避雷线对边导线保护角和塔地面倾角的影响,降低了避雷线及地面屏蔽的有效性,在一定程度上增大了雷击杆塔时绕击的概率,从而导致了雷电绕击跳闸的发生。
