550 kV 变压器安装过程中故障原因分析及处理

摘要: 某水电站一台 550 kV 主变压器热油循环完成后, 在测试变压器直流电阻时, 发现其高压侧直流电阻为无穷大, 介绍了该故障的分析与处理过程, 并提出了变压器生产、运输、安装、运行中应注意事项。

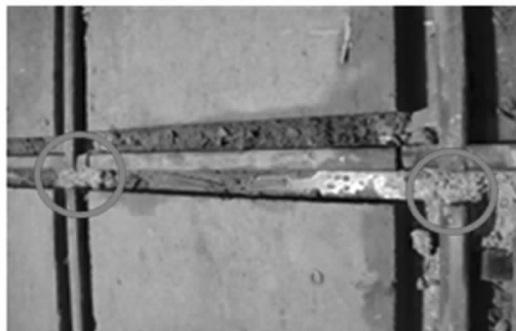
图2 变压器运输轨道结构

但变压器在入场后即拆除了冲撞记录仪,安装就位中未使用冲撞记录仪检测。场内二次倒运中控制匀速拖动,由于托运轨道在厂房主轨道与进入主变压器室分支轨道交叉处有一个约3cm的间隙(如图2标记所示),变压器在过此间隙时,可能会引起变压器较大幅度的震动;另变压器在落放到基础上的过程中,是由4名工人独立操作4点的千斤顶来完成,在此过程中产生的升降不同步,变压器会有一定幅度偏移和振动,结合两方面的分析,变压器在场内二次倒运和就位过程中存在冲撞记录超标的可能,会对变压器器身本体的线圈、铁心、分接开关及内部连接部位造成一定冲击,第(5)项存在可能。

②冲撞记录仪应在变压器就位后再拆除。变压器从出厂到现场的运输及整体就位前,应连续使用冲撞记录仪,以便监测和记录全程的冲撞情况。尤其是在变压器入场后,二次倒运运输路况的复杂性和就位安装过程中的不可控性因素,使变压器受到冲击的可能性大大增加,因此建议变压器就位以后再拆除冲撞记录仪。冲撞记录仪可以完整记录全过程冲撞数据,为后期内检、安装、试验、运行过程中可能出现的内部故障提供有力的分析依据。

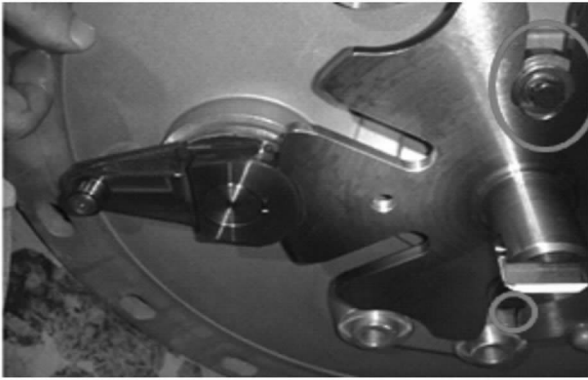
图3 分接开关开关头结构

拆除分接开关开关头进行检查,开关头档位闭锁结构(开关头闭锁结构如图3所示)无异常,槽轮拨杆与耦合轴套配合无异常,开关头和手动操作机构面板位置指示显示一致,无异常。

⑥变压器分接开关结构。通过分析本起变压器故障,其实质原因是开关动触头旋转了180°,其开关头槽轮拨杆与耦合轴套仍然可以插入。在考虑二者机械强度满足操作要求的情况下,若采取偏心式结构,保证槽轮拨杆与耦合轴套插入位置固定,定然不存在触头实际位置与开关头档位显示不一致的情况。

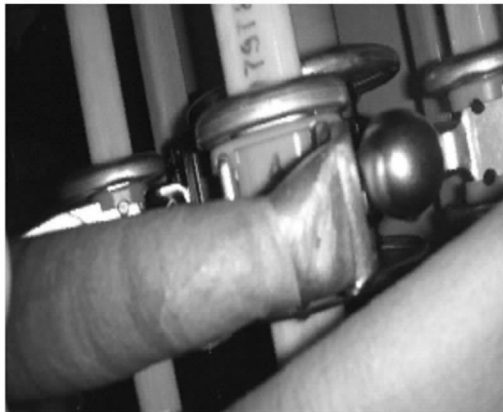
图4 分接开关动静触头

进入变压器内部,检查发现分接开关动触头位置不正确,发生错位现象,开关档位指示为2档,但是开关触头位置处于空挡位置5档上,从而导致分接开关始终在空挡上切换,使各个档位上故障现象一致,分接开关动触头结构如图4所示;后拆除上部开关头,将开关旋转至1档,同时调整开关头位置,使其档位指示为1档后,回装开关头,测试分接开关在各档位下直流电阻和高压绕组直阻均合格,故障消除^[3]。

综上所述,引起直流电阻不合格的原因是由于分接开关的触头错位所致,虽然变压器出厂试验均合格,但是按照变压器厂家的工艺流程,变压器在完成出厂试验后,需重新吊罩检查,吊罩前,需要先拆除分接开关开关头,在这个过程中,使变压器无励磁分接开关旋至空挡位置,造成分接开关错位,回装过程中,安装人员疏忽没有发现,使开关触头实际位置与档位指示不一致,从而导致变压器的本起故障。

①变压器制造厂在变压器总装后、出厂前,应做好检查和试验,以保证分接开关接线正确、紧固,动触头位置准确。

漏项。特别是内部各个部位的引线连接或焊接的可靠性,比如:绕组引线与套管和分接开关是否连接紧固,分接开关触头接触是否良好、无错位等,都应作为重点项目进行检查。
