对三峡地下电站30号机转子接地保护连续多次动作的行为分析

摘要:介绍了三峡地下电站30号机转子接地保护的基本原理,对该机组在深水位试验期间停机过程中连续多次动作的故障数据及交流法查找故障点的试验数据进行了详细分析,最终的处理结果以及保护之后的运行情况印证了之前的分析。

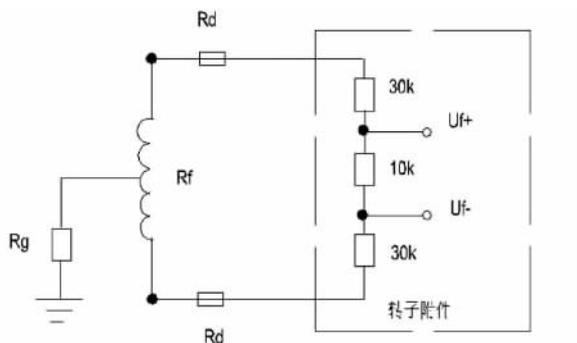
图 3 电阻等效电路图

前 6 次动作时,因电气制动过程中保护动作时间较短,现场无法及时切换至第二套转子一点接地保护装置。过了一会转子接地保护再次动作时转子回路已灭磁,乒乓式原理的第二套转子接地保护已不能正常工作,而此时由于转子电压低于 10 V 所以注入式转子接地保护测距功能退出,装置显示测距位置为 0。装置第 7 次停机时,转子接地保护再次动作,根据现场提供的动作波形数据,正、负半波差压为 0.46~0.48 V,装置测量转子接地电阻阻值为 0。现场人员在发电机已停机转子回路电压降为零时断开注入源端子接线,在装置励磁电压正极输入端对地测量电阻为 17.1 kΩ,电阻等效电路图如图 3。

此时 $U_f +$ 理论对地等效电阻为 $30 \text{ k}\Omega // (30 \text{ k}\Omega + 10 \text{ k}\Omega) = 17.14 \text{ k}\Omega$,理论数据与实际测量值一致。而后保护动作复归后再次测量对地电阻为无穷大,由此可判断故障点为转子附件输入端以前,而后对熔断器后至附件的联接导线进行绝缘测量,均正常。

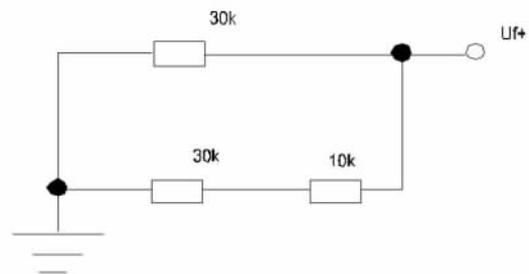
图 4 测量等效图

R_f 为转子电阻非常小可等效为 0,转子直接接

地 $R_g = 0$,测量等效图如图 4。
