对某 35 kV 开关柜绝缘缺陷造成全厂停电的事故分析

摘要: 分析了一场由于开关柜绝缘缺陷而造成某发电厂全厂停电的事故。首先介绍了事故的发生经过以及现场检查情况。其次,从保护动作行为和相间短路两个方面对事故原因进行了分析。分析表明,开关柜工作环境、断路器绝缘状态以及消弧方式是导致相间短路的可能原因。最后,针对事故原因的分析给出了相应的整改意见,对预防类似事故的发生有一定参考意义。

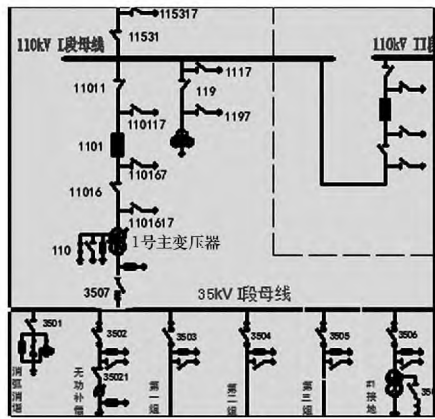
图 1 电厂主接线方式图

事件发生前,天气晴,一期 110 kV 主变压器带 35 kV 母线运行,见图 1。事故发生时变电站无操作。

3505 开关检修结束投入运行 1 小时后,发生由单相接地迅速发展至三相短路,主变压器高压后备复压过流 I 段保护动作跳主变压器高、低压侧开关 1101、3507 造成全厂停电事件的发生。
