某 500 kV 变电站直流融冰装置 35 kV 管母故障分析

摘 要: 某 500 kV 变电站装设的直流融冰装置在 2014 年融冰时发生 35 kV 交流侧管母及绝缘烧毁事故, 事后相关部门对故障装置进行了细致的交流耐压试验, 通过结合试验现象、数据以及相关电路模型, 确定了故障产生的原因主要是管母铜带缠绕方式存在隐患, 并提出了相应的改进措施。此案例对中国其他类似的直流融冰装置故障分析具有一定的借鉴意义。

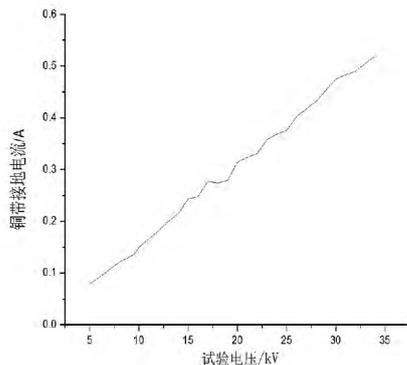
图2 A相融冰管母试验电压与接地电流曲线

为确定此故障是否可能为屏蔽层存在缺陷,再次对35 kV交流融冰管母A相管母施加试验电压。试验初始电压5 kV,以1 kV为步长增长到34 kV。当电压加至11 kV时开始冒烟,此时输出电流和屏蔽层接地电流分别为0.43 A和0.166 A;当外加电压达到17 kV时,开始出现明火,此时输出试验电流和铜屏蔽层接地电流分别为0.65 A和0.277 A。测得的相关数据如表3所示。

试验电流与铜屏蔽层接地电流曲线伏安特性曲线如图2所示。

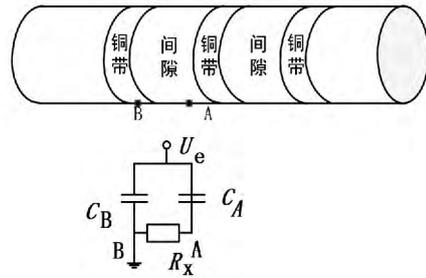
图4 采用间绕方式的铜屏蔽层与半导体层等效电路

铜带采用间绕方式 ,形成铜带 - 半导体层 - 铜带的表面。由于铜带单端接地 ,使铜带基本上保持零地位(管线加 34 kV 电压时 ,铜带上电压为 0.5 V 左右) ,而铜带间隙的半导体层没有直接接地 ,设半导体层上 A 点到铜带上的 B 点的电阻为 R_x ,等效电路图如图 4 所示。

由式(1)可知 ,随着 R_x 的增大 ,A、B 两点之间的电压 U_{AB} 也随之增大。

经解体发现 ,由于采用手工绕制 ,半导体层和铜带绕制的工艺差 ,存在褶皱多、与半导体层之间接触不紧密等问题 ,使得半导体层 - 铜带的表面场强极不均匀。同时 ,由于半导体层的劣化 ,致使其电阻率分布不均 ,局部电阻率出现不正常的升高 ,致使其与铜带之间的电阻 R_x 增大 ,进而导致 U_{AB} 增大。当 U_{AB} 增大到一定程度时就会在临近铜带的半导体层上发生半导体层向铜带的放电。

(1) 铜屏蔽层和半导体层的绕制工艺必须严格按照绝缘管母铜屏蔽层采用叠绕方式缠绕 ,并且铜屏蔽层不宜采用多点接地方式。
