一起 PT 引流线设备夹断裂失效分析与防范措施

摘要: 利用扫描电镜及金相显微镜对某变电站内 PT 引流线夹断裂断口进行了微观形貌及金相组织分析, 借助能谱分析仪、XRD 物相分析仪以及显微硬度计对断口表面的成分、物相和显微硬度进行了检测。结果表明, 铜铝焊接处存在夹渣、氧化膜及未熔合等焊接缺陷, 在长期处于复杂应力状态下发展成裂纹, 加上当天当地刮大风, 最终导致设备线夹完全断裂。此外, 对如何加强该类线夹的安全运行提出了应对措施。

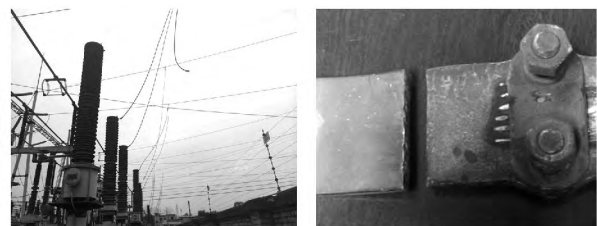
图 1 断裂的 PT 引流线夹

2015 年 2 月 28 日 16 时 40 分, 某变电站 220 kV 差动保护、快速距离、距离 I 段、纵联距离、纵联零序同时动作, 选相 A、B 相, 短路电流 115 A, 故障测距 0 公里。现场检查发现 T 接于架空线路 A 相的线路 PT 引流线靠近 PT 端设备线夹断裂(见图 1), 引流线脱落晃动导致 A、B 相间短路。

该 PT 引流线夹为螺栓型对接式铜铝过渡设备线夹, 采用闪光焊接技术进行铜铝搭接对接焊, 型号为 SLG-4, 于 1999 年 6 月投运。引流线为钢芯铝绞线, 型号为 LG-185/25。

1) 立即开展该变电站其他类似对接式铜铝过渡设备线夹的排查治理工作,条件满足的应尽快更换该类铜铝过渡线夹。无法立即更换的,应加大宏观巡查和红外测温检测,以及停电检修时的专项检查,重点对设备线夹焊缝接头处进行检测,宏观巡测和温度测量发现异常应停电进行检查处理,对于发现裂纹或存在较大焊缝咬边及未熔合等焊接缺陷的对接焊接铜铝线夹,应立即更换。

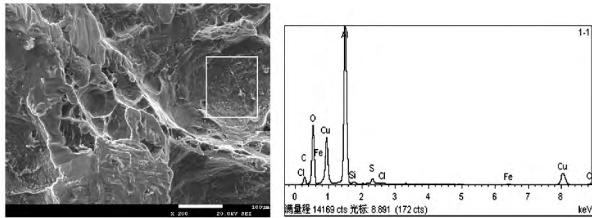
图 6 铝侧中间凸起物扫描电镜形貌及能谱分析图

对断口沿厚度方向选择了 3 个区域(图 5 ~ 图 7)进行扫描电镜观察,图 5 为最终断裂区(新断区)电镜扫描图,可以看到明显的韧窝形貌。图 6 为铝侧突出部位形貌图,断口上附有大量的泥纹状氧化物和少量颗粒状的夹杂(杂物),这种泥纹状氧化物一般在高温下才能形成,对图 6 中 1 号区域进行能谱分析,主要成分为除 Al 基体外,含有少量的氧化铝、氧化铜以及少量铁和碳。图 7 为中间部位形貌图,发现韧窝中存有较多的第二相颗粒,对其中的第二相颗粒进行能谱分析,主要成分除 Al 基体和少量氧化铝、氧化铜外,还发现少量的硅、氯及硫等元素。

扫描电镜及能谱分析表明,断口的主要形貌为韧窝,断口上存在大量的泥纹状氧化物和颗粒状的夹杂(杂)物,这种泥纹状氧化物一般在高温下才能形成。

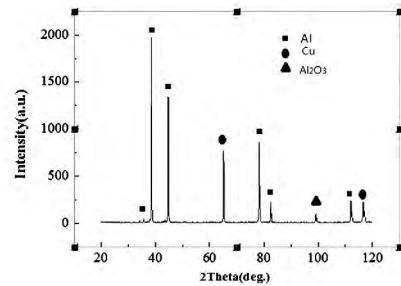
图 8 铝侧断口 XRD

图 8、图 9 分别为铜侧断口和铝侧断口的 X 射线衍射图谱,从其分析结果来看,断口表面只存在铜、铝以及氧化铝,并没有发现铜铝间金属化合物的生成,焊接区成分未发现异常,基本上可以判定断裂的原因和焊接生成物没有多大关系。
