高温再热器 Super304H 与 T91 异种钢 接头开裂失效分析

摘要: 对国内首台 600 MW 循环流化床锅炉外置床内的高温再热器 Super304H 与 T91 异种钢接头开裂进行了失效分析。分析结果表明开裂原因为结构设计不当, 该管段不能自由膨胀; 加上该焊接接头熔合区存在界面突变, 容易引起应力集中, 在高温环境下长期运行后, 抗高温蠕变性能较差, T91 侧出现蠕变孔洞, 在熔合区形成蠕变裂纹; 因此最终发展为宏观裂纹而失效。根据分析结果, 提出将该异种钢接头布置在密封盒上方, 且增加接头至联箱之间管程弯头数量的整改方案。

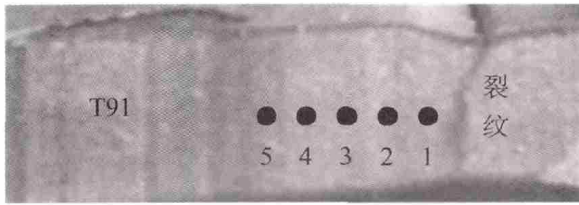
图 4 硬度测点分布

对裂纹附近区域按图4测点分布进行维氏硬度检测,即从裂纹边缘起向T91母侧等距离均匀取5个点,每个点沿厚度方向打3个硬度取其平均值,检测结果见表3。

测点	1	2	3	4	5
平均硬度值 /HV	149	150	162	165	173

显微硬度检测结果表明,裂纹附近区域硬度相比备品试样硬度整体偏低,且越靠近裂纹处(熔合线),硬度值总体呈下降趋势。

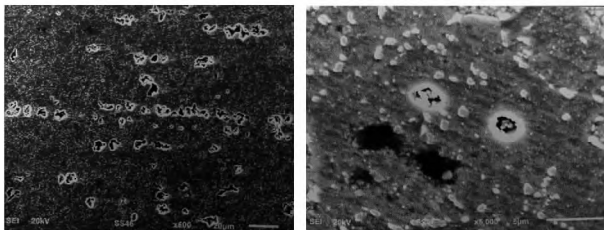
(a) × 500 (b) × 1000
图 5 裂纹附近蠕变孔洞微观形貌

利用扫描电镜对裂纹附近区域进行微观形貌观察,裂纹两侧存在大量的孔洞,且基本沿管子纵向串联成链状分布,见图 5(a)。该检测结果与金相组织检测结果一致。通过更高倍数电镜观察,可知孔洞基本都发生在碳化物或夹杂物附近形核长大,见图 5(b)。在靠近熔合区的 T91 母材及对比分析用邻近管段试样同样发现类似的蠕变孔洞,只是蠕变孔洞数量多少及分布情况存在一定程度上的差异。

T91 母材力学性能结果表明其延伸率满足标准要求,但抗拉强度和屈服强度低于标准要求值,与同批备品相比,分别降低了 13% 和 26%,因此材质存在劣化的可能。金相组织分析显示,T91 母材在长期高温环境运行后,开始析出大量碳化物颗粒,并聚集长大,电镜扫描高倍下可观察到母材存在蠕变孔洞,并沿着夹杂物或碳化物在晶界或晶内形核长大,表明材质存在一定程度的蠕变损伤,与力学性能试验结果一致。

通过查阅该电站高温再热器管屏设计图纸和现场勘查得知,相比煤粉炉,该循环流化床锅炉将高温再热器出口联箱下部管屏异种钢接头管段区域用浇筑材料进行了密封,接头距离上部高温再热器出口联箱管程大约为 1.5 m,且仅设计了一处 145° 弯头作为膨胀伸缩量,致使该接头膨胀受限。由于焊接接头本身存在焊接残余应力,熔合区存在明显的界面突变,在膨胀受限的情况下,应力更加集中,属相对薄弱区域;另外,该部件属于吊挂管,需要承受管屏的自身重力作用,在管接头部位形成的拉应力加重了蠕变损伤的程度,从而导致该接头在熔合线开裂。因为 Super304H 蠕变强度优于 T91,故在同等外界条件下,本异种钢焊接接头在抗高温蠕变性能较差 T91 侧出现焊蠕变损伤,并逐步扩展为宏观裂纹,而不出现在 Super304H 侧。

2) 针对本次开裂失效,建议对该焊接接头至联箱之间的管段全部更换,重新设计该段管路的走向,增加弯头的数量,并将焊缝接头布置在密封盒上方。经整改,运行近一年时间,未出现上述开裂失效现象,充分验证了该方案的可行性。
