GIS 设备现场交流耐压试验放电故障定位与分析

摘要: 现场交流耐压试验是 GIS 设备装配完成投运前最重要的交接试验之一。结合超声波局部放电检测、SF₆ 气体分解物测量等技术手段, 定位分析了 2 起变电站 GIS 交流耐压过程中的放电故障。根据 GIS 设备结构特点, 介绍了超声波传感器的布置原则, 有效地提高了故障定位效率并且节省故障处理时间。分析了造成 2 起放电故障的盆式绝缘子沿面闪络主要原因, 最后提出了 GIS 在结构设计、现场安装调试等方面的几点建议。

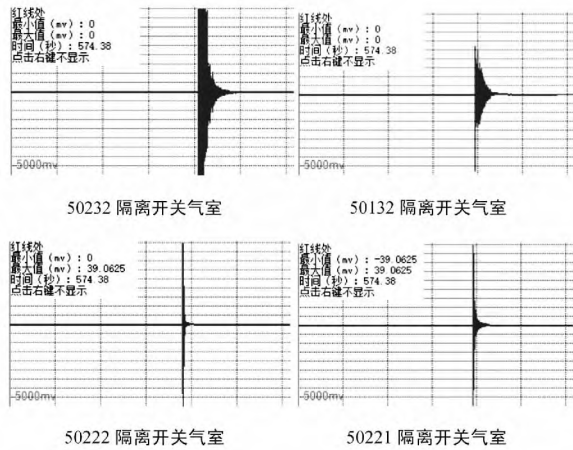
图3 50232 隔离开关附近气室超声信号

第1试验区域A相,当试验电压升至318 kV老练9 min 14 s后击穿,安装在50232隔离开关A相附近处的超声传感器检测到明显超声信号,且明显大于其他气室,如图3所示。

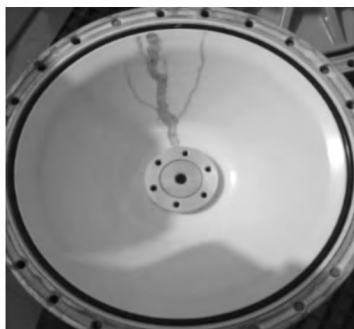
图5 50232 隔离开关盆式绝缘子沿面闪络

离开开关的盆式绝缘子(动触头侧)的凹面有明显闪络痕迹,如图5所示,该闪络通道形成了贯穿的放电通道;第2次耐压值低于第1次说明两次放电为同一沿面闪络通道的重复放电。该盆式绝缘子发生放电击穿的原因可能是安装时清洁不到位、隔离开关操作后产生的金属异物等掉落到盆式绝缘子表面,在电场作用下发生了沿面闪络。

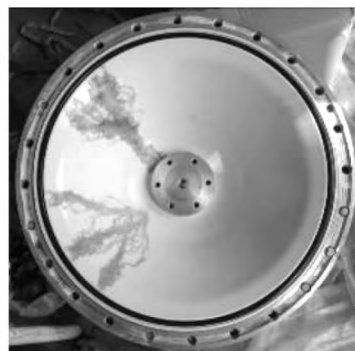
图7 50212 隔离开关盆式绝缘子沿面闪络

开罐检查发现 50212 隔离开关盆式绝缘子(动触头侧)的凹面有 2 处明显闪络痕迹,如图 7 所示。这是因为第 1 次闪络却未使该绝缘子完全丧失绝缘性能,反而打飞了盆式绝缘子表面的杂质颗粒物使其落入电场强度较小的区域(如盆式绝缘子边缘区域),改善了盆式绝缘子的电场分布,反而使第 2 次耐压值有所提升。

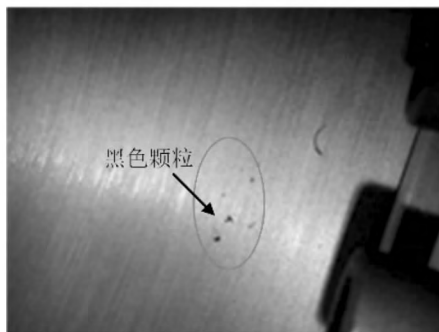
图 8 隔离开关操作后产生的颗粒物

为寻找杂质颗粒物的来源,现场对更换后的 A 相 50232 隔离开关、B 相 50212 隔离开关分别操作 50 次后发现动触头侧的盆式绝缘子凹面和隔离开关导体表面有微小的黑色颗粒物,如图 8 所示。

其主要成分分析结果为:颗粒物中铜、钨原子占比分别达到 50% 和 30%,铜钨合金是触头的常用材料;并且含有少量的 Ag 成分,这应是触头表面的镀银层,因此颗粒物极有可能是隔离开关操作时触头摩擦或其表面有毛刺产生的。

上述 A 相 50232、B 相 50212 的盆式绝缘子(动触头侧)凹面的颗粒物为触头、触头镀银层、涂层加铝合金等材料,因此其来源应该是闸刀、地刀动静触头的表面毛刺通过分合闸等操作磨损产生的颗粒,这些颗粒一方面可通过屏蔽罩与动触头间的缝隙而落入盆式绝缘子表面;另一方面由于颗粒很小,重量很轻,能够随动静触头分合闸瞬间产生的气流而漂浮至屏蔽罩外,最后因重力而落入盆式绝缘子表面。

- 1) 在 GIS 设计时应尽量避免水平布置并且凹面朝上结构的盆式绝缘子;
- 2) GIS 在户外安装时应使用防尘、防潮安装棚,保持足够的清洁度,严防外界颗粒物进入 GIS 腔体;
- 3) 现场安装时应检查隔离开关等设备触头有无毛刺,触头镀银层工艺是否可靠,动静触头接触面积及接触摩擦是否均匀合适,建议现场做完机械特性试验后再次开盖清理后方满足耐压条件。
