# 220 kV 高压预制式电缆中间接头故障分析与处理

**摘要:** 以某 220 kV 高压电缆中间接头在试送电、交流耐压试验过程中多次发生绝缘击穿的异常现象为研究对象, 对比分析了接头内的放电通道和施工工艺等问题。故障接头解体后, 基于放电通道均起始于导体接续管外的半导体带边缘处, 均存在沿面放电等特征, 认为供应商在关键部位变更产品的施工工艺, 即绝缘预制件的扩径方法、导体接续管外的处理工艺, 造成产品安装后无法达到设计性能, 是造成本次事故的主要原因。

## Fault Analysis of 220 kV High-voltage Prefabricated Cable Joint and Its Treatment

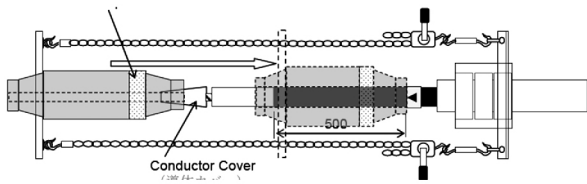
图5 供应商A对绝缘预制件的扩径方法

供应商A对供应商B生产的三元乙丙橡胶绝缘预制件扩径方法,沿用了其对硅橡胶预制件的扩径方法,即在对电缆预处理后,通过导向锥,用链条葫芦将预制件拉到电缆一侧,压接好导体接续管、包

绕导电带后,再将预制件拉到中间连接处,扩径方法如图5所示。

绝缘预制件扩径方法的差异会影响橡胶件的收缩性和受力的均匀性,且拖拉方式容易将预制件内侧未处理干净的杂质带到绝缘表面,引起沿面放电。

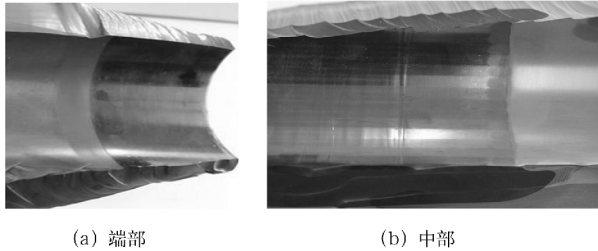
图 10 乙线接头内部绝缘材料与半导体界面

在甲、乙线5号接头解体过程中,发现绝缘预制件中部和端部的半导电体与绝缘体的交界面情况不同。端部的绝缘材料与半导电体交界面为平直过度,用万用表粗测,绝缘材料电阻为 $\infty$ ,半导电材料电阻约为1~20 k $\Omega$ ,两种材料分界明显;而预制件中部的交界处基本平直,但表层略呈灰色波纹状,交界处的电阻约为2~30 M $\Omega$ ,介于半导电体与绝缘体之间,为生产过程中打磨所致。打磨处理后,若残留碎屑未清理干净,容易在预制件扩张的拖、拉过程中将导电颗粒等杂质带到电缆绝缘表面,引起沿面放电。

三元乙丙橡胶绝缘预制件的生产过程中,由于材料较硬,成型后存在的毛边需打磨处理。若打磨后的残留碎屑未清理干净,容易在预制件扩张的拖、拉过程中将半导体颗粒等杂质带到电缆绝缘表面,

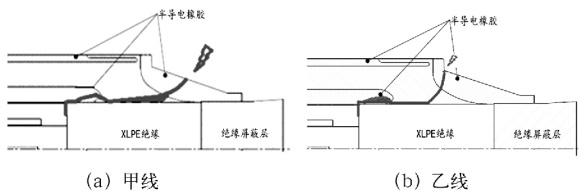
图 11 甲、乙线 5 号电缆接头击穿通道示意图

根据两个电缆接头的解体情况,绘制对应的放电击穿通道示意图如图 11 所示。放电点均起始于高压导体连接管半导体带端部与预制件内半导体屏蔽接触处,高压电位经半导体屏蔽引至圆弧形端部后,沿预制件与电缆本体间的界面形成沿面放电。当电弧发展到预制件靠近零电位的端部半导体后,由于绝缘距离不足,电弧经预制件内部的主绝缘三元乙丙橡胶,形成贯穿性放电击穿通道。

故障接头解体后,发现击穿后的接头内部现象类似,放电通道类似,在电缆本体表面和预制件内形成的烧蚀痕迹也类似,因此判断事故为同一原因引起。基于放电均起始于导体接续管外半导体带边缘处、电缆主绝缘表面均存在沿面放电的特征,认为绝缘预制件的扩径方法、导体接续管外的工艺变更与接头多次在耐压试验中发生击穿有主要关系。

引起沿面放电。因此接头产品的生产工艺须与其安装方法相匹配,在未经供应商 B 或其他正规检测机构认可的情况下,随意变更电缆接头的关键施工工艺,无法保证绝缘预制件安装后仍能达到设计性能。

根据 GB/T 18890-2015《额定电压 220 kV ( $U_m = 252$  kV) 交联聚乙烯绝缘电力电缆及其附件》的相关要求,当包含附件安装工艺在内的制造工艺发生改变,且这种改变可能会对产品性能产生不利影响时,应对电缆系统重新进行型式试验,否则不应直接应用于电缆工程。
