# 一起由接地工艺引起的 220 kV 高压电缆故障分析

**摘要:**以某 220 kV 高压电缆线路故障为例,分析了电缆的放电通道和施工工艺等问题,最后对电缆接头的接地工艺进行了探讨。对故障的电缆进行解体后,发现电缆接头的铜壳与铝护套间的焊接工艺不规范,接头两侧的焊点处存在接触面积不足、虚焊、脱焊等现象。由于电缆铜壳未能与铝护套有效连接,导致铝护套与铜壳在运行中长期存在异常放电。此外,这种接地情况导致本该从铜壳流走的电流,会从绝缘预制件外表面缠绕的薄铜网中流过,并在接触电阻较大的铝护套断口附近引起发热。长期发热会逐渐灼伤电缆本体,并最终引起绝缘击穿故障。

## Fault Analysis of a 220 kV High - voltage Cable Caused by Grounding Technique

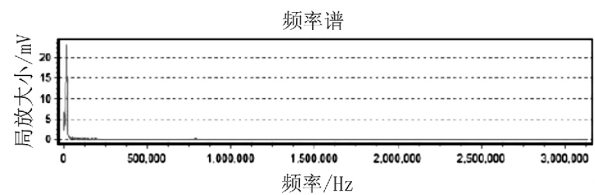
图 2 故障接头的局部检测信号

10—12 月对甲线开展了高频局部放电检测, 检测中未发现异常放电信号。发生故障的电缆接头高频局放信号如图 2 所示。

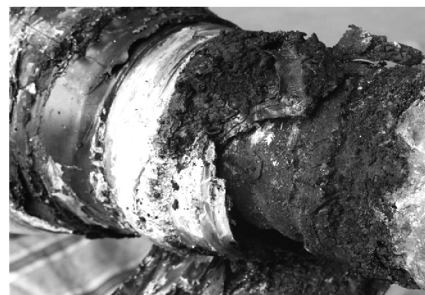
图 3 击穿点附近的电缆焊接情况

甲线的故障位置位于电缆端部接地铜壳附近, 其余部分外护套完好。去掉故障接头两端外层的防水胶、绕包带材后, 可见击穿点附近的电缆焊接情况如图 3 所示, 非击穿侧的电缆焊接情况如图 4 所示。两侧电缆均采用局部焊接的方式连接铝护套和铜壳, 焊接面积较小, 击穿点附近的电缆焊接部分已翘起, 与铝护套无电气连接, 但故障后已难以判断这是在运行中形成, 还是由故障发生引起。

经分析,认为引起电缆接头端部铝护套附近发热的原因:电缆接头的铜壳与铝护套间的焊接工艺不规范,接头两侧的焊点处存在接触面积不足、虚焊、脱焊现象。击穿侧铜壳与铝护套间的焊接已脱离,使铝护套和铜壳失去了等电位连接点。未击穿侧铜壳与铝护套间的焊接点存在接触面积不足、虚焊现象。在铜壳未与铝护套有效连接的情况下,铝护套上会存在一定的感应电压,与接地的铜壳间长期发生放电现象。此外,由于接地工艺缺陷,本该从铜壳流走的接地环流、电容电流,会从绝缘预制件外表面缠绕的薄铜网中流过,而在两侧铝护套与铜网连接的断口附近接触电阻较大,导致发热最严重,灼伤电缆本体。

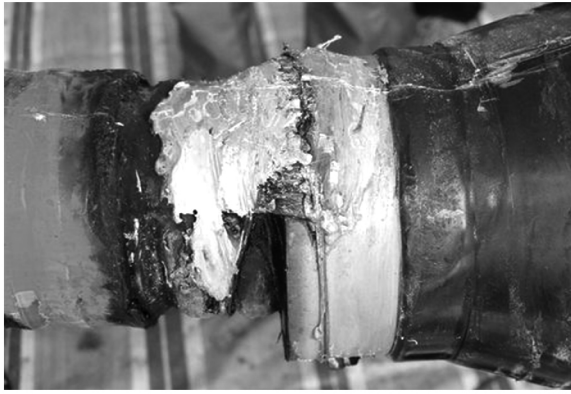
图4 非击穿侧的电缆焊接情况

非击穿侧的电缆焊接面积也较小,在靠近铝护套侧焊接明显不牢,焊接点下方的铝护套表面及周围区域呈黑色。焊接点与铝护套接触不紧密,焊料下方有黑色填充胶;焊料与其下方的铝护套之间存在黑色物质隔离,焊接处疑似有放电产生,如图5所示。此外,接地编组线未按工艺要求以每处5根、至少两处的方式与波纹铝护套紧密焊接,也未按工艺要求用4组镀锡软铜线捆扎。

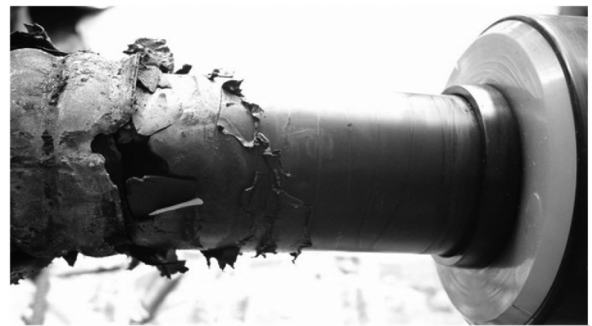
图6 故障击穿点位置

去掉绝缘预制件外层的铜壳、绕包带材后,可见电缆故障击穿点位于绝缘预制件的外部、铝护套断口端部的下方,位置距绝缘预制件端部约180 mm处,击穿孔约25 mm×25 mm,击穿通道从电缆线芯直接击穿交联聚乙烯主绝缘后,到达接地的铝护套,烧损电缆端部的绕包带材及外护套。

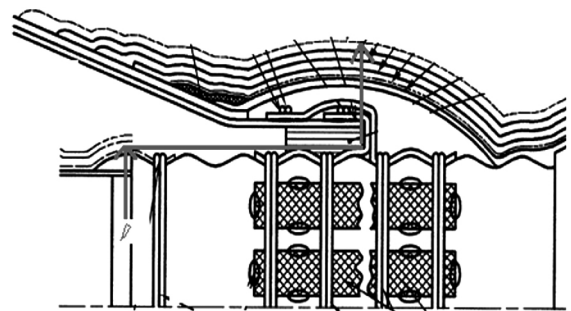
图9 电缆端部击穿通道

220 kV 甲线的故障电缆接头,击穿路径清晰,击穿通道从电缆线芯,直接击穿交联聚乙烯主绝缘后,到达接地的铝护套,烧损电缆端部的绕包带材及外护套,击穿通道如图9所示。

根据解体分析情况,认为此次电缆故障的直接原因是由于电缆端部的铝护套附近发热,引起铝护套下方区段内的交联聚乙烯主绝缘受损,并最终引起绝缘击穿。

3) 在新建工程中,应对运行在通道湿度较大或可能浸水环境中的电缆接头,采用全封铅方式进行接地与密封处理,以防止潮气进入电缆内部引起电化学腐蚀或绝缘劣化。

4) 高压电缆附件的施工安装、运行维护及技术监督人员应重视附件的接地工艺问题,制定专项整改方案或开发新的检测手段,及时发现或避免高压电缆附件安装时因接地工艺执行不到位而引起的虚焊、脱焊等情况。
