# 一起 252 kV GIS 盆式绝缘子放电故障分析

邱 炜 蔡 川 杨红权 徐清鹏 黄 鑫 马锡良  
(国网成都供电公司 四川 成都 610041)

## Analysis on Discharge Fault of Basin - type Insulator in 252 kV GIS

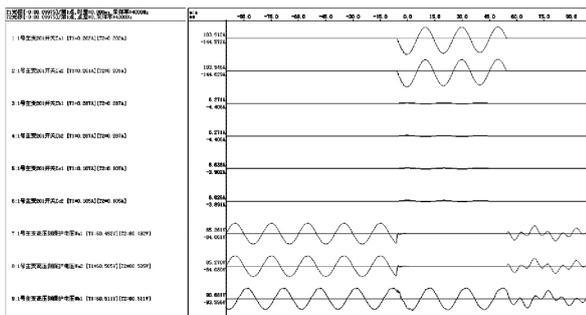
图2 故障录波信息

检修人员在事故发生后第一时间现场检查发现各气室压力均在正常范围内,一次设备外观检查无异常。由故障录波信息(见图2)可看出:A相一次故障电流为12800A,B、C相电流为0,A相故障电压为0,B、C相电压不变,持续时间60ms。

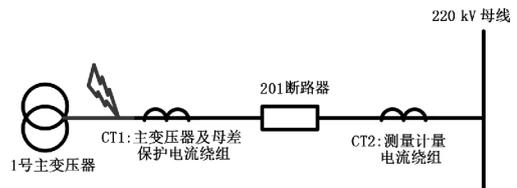
图3 故障位置

由于该站两套母差保护均未动作,两套主变压器差动速断保护均动作,主变压器非电量保护未动作且变压器本体、瓦斯继电器、集气盒、压力释放阀等检查无异常。初步判断故障范围在201断路器A相CT1与1号主变压器本体之间,如图3所示。主变压器故障2h后对相关气室进行SF<sub>6</sub>分解产物检测未见异常,故障5h后SF<sub>6</sub>分解产物检测发现1号主变压器2016隔离开关气室存在异常分解产物,SO<sub>2</sub>含量为2.2μL/L,H<sub>2</sub>S含量为1.1μL/L,如表1所示。同时对该气室相邻气室进行检测,未发现异常。因此确定1号主变压器2016隔离开关A相气室存在故障。

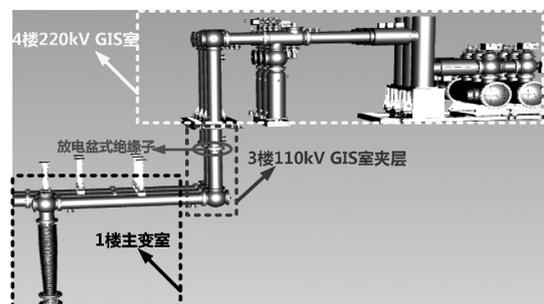
图4 放电气室

解体发现A相气室内部遗留大量盆式绝缘子环氧树脂放电后产生的粉尘,位于110kV GIS室夹层处的盆式绝缘子表面有明显电弧灼烧痕迹,该放电盆式绝缘子位置如图4所示,为水平布置(凸面朝上)。水平布置的盆式绝缘子类似于收集皿,GIS装配过程中的粉尘以及金属屑极易掉落其表面引起电场畸变。

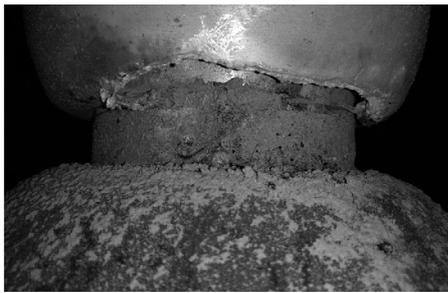
图5 1号主变压器2016隔离开关气室  
A相放电盆式绝缘子

图5为放电的A相盆式绝缘子烧蚀受损情况,可以看出该盆式绝缘子表面明显受大电流电弧烧蚀,金属嵌件及导体屏蔽罩已烧蚀严重变形,GIS筒体表面也有明显烧蚀痕迹,筒内存在大量盆式绝缘子放电后产生的粉末。

根据现场GIS受损情况,修复方案为更换1号主变压器2016隔离开关A相气室水平布置盆式绝缘子以及110 kV GIS夹层受损的分支母线筒,更换1号主变压器2016隔离开关C相气室水平布置盆式绝缘子,并对1号主变压器2016隔离开关三相气室全面清理,检查该气室三相所有盆式绝缘子沿面状况,确认盆式绝缘子沿面洁净。

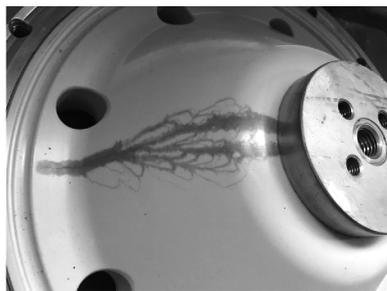
图6 1号主变压器2016隔离开关气室  
C相放电盆式绝缘子

对1号主变压器2016隔离开关C相气室开罐检查,分支母线筒内无放电粉尘,但C相位于110 kV GIS夹层处的水平布置盆式绝缘子表面有明显放电痕迹。该间隔自投运以来无异常,在1号主变压器201断路器隔离开关合闸送电时C相电流也无异常。根据放电树枝分析,该放电树枝明显是在较小能量下放电形成的,可排除运行中放电的可能。根据DL/T 618-2011规程,GIS耐压调试过程中发生放电,若重复耐压通过则认为试验合格。经咨询基建调试单位,该间隔交接验收时确实发生过放电击穿,但重复耐压试验合格。故判断该放电痕迹为基建调试交流耐压时盆式绝缘子放电造成,虽然盆式绝缘子表面有放电闪络痕迹,但绝缘未完全破坏,绝缘子仍可承受试验电压。

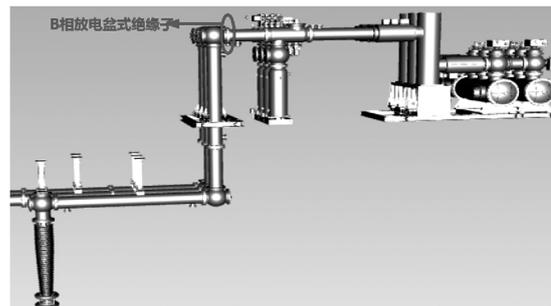
图7 1号主变压器2016隔离开关气室B相放电  
盆式绝缘子位置(耐压试验时放电击穿)

对1号主变压器2016隔离开关B相气室再次开罐检查,发现220 kV GIS室垂直布置盆式绝缘子表面有明显放电痕迹,放电位置如图7中所示,放电痕迹如图8、图9所示。

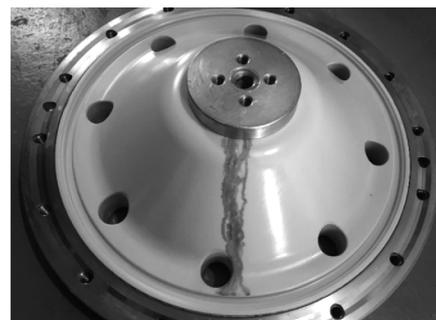
图8 B相盆式绝缘子放电痕迹  
(耐压试验时放电击穿)

从图8中放电树枝形态分析,该盆式绝缘子表面有多条放电通道,且对耐压区域其他盆式绝缘子及母线筒检查无异常,因此判断盆式绝缘子在试验过程中沿面发生多次放电击穿。

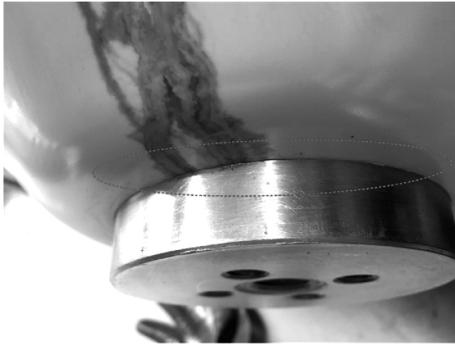
图 9 放电盆式绝缘子与金属嵌件交界情况  
(耐压试验时放电击穿)

从图9中可以看出放电点处金属嵌件与环氧树脂结合处有明显烧蚀痕迹,且图9中虚框内金属嵌件与环氧树脂结合处明显不平整,该处为环氧树脂、金属嵌件以及SF<sub>6</sub>气体三交界面,属于电场畸变区,在绝缘子表面未清理干净的情况下易发生放电。

同时该盆式绝缘子安装在拐角处,由于安装位置限制,在故障后回收气体、抽真空过程中,绝缘子表面吸附异物后不易清理干净。

1) 盆式绝缘子生产过程中,金属嵌件与环氧树脂结合处工艺不良。由于该处为环氧树脂、金属及 SF<sub>6</sub> 气体 3 类电介质交界面,工艺处理不良产生不光滑的毛刺后会导致电场畸变产生局部放电,在表面有粉尘、金属屑等异物的情况下局部放电加剧,最终导致放电击穿。

建议:1) 制造厂应加强盆式绝缘子的浇筑、固化工艺质量管控,加强磨具的清洁度检查,避免绝缘子内存在异物、空穴、裂纹等隐性缺陷。

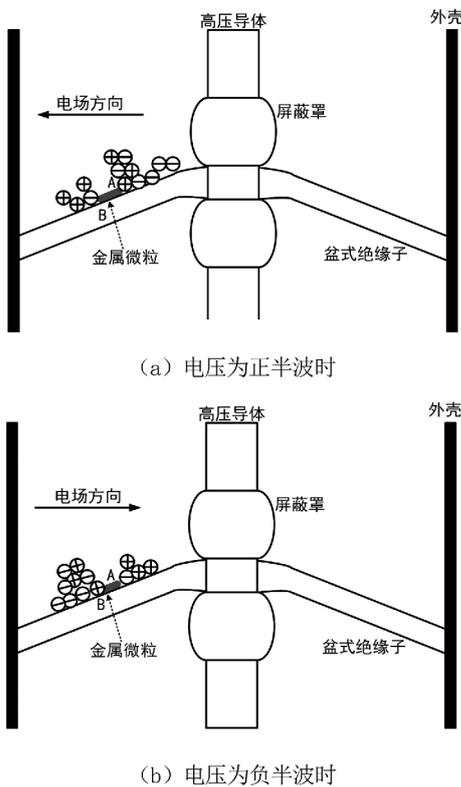
图 10 金属微粒对盆式绝缘子表面电荷影响

示意图。当高压导体电压为正半波,金属微粒 A 端相对于高压导体为负极性, B 端相对于外壳为正极性。由于负极性电晕放电起始电压低于正极性,当 A 端局部电场强度超过电晕放电起始电场强度时,

A 端将先于 B 端发生负极性电晕放电。A 端附近盆式绝缘子表面聚集起正极性表面电荷,在离 A 端较远的空间则是分散的负电荷, A 端附近的正电荷使电场畸变更容易形成流注、产生电晕放电,放电产生的许多电子崩造成了弥散分布的等离子层,削弱了等离子体前方的电场,不利于放电的向前发展,因此 A 端放电类似于汤逊放电,分布较为弥散,在放电路径上积聚起负极性表面电荷<sup>[9]</sup>。

由于电压极性周期性变化,电荷整体分布比较均匀,但负极性电晕放电比正极性电晕放电更容易起始,放电更为弥散,且 SF<sub>6</sub> 气体为强负电性气体,很容易吸附电子形成负离子,因此在交流电压下,绝缘子沿面放电会产生以负电荷为主的电荷积聚<sup>[4, 9]</sup>。盆式绝缘子表面电荷积聚及其电场畸变直接导致沿面闪络电压降低。
