风电场箱式变压器铁芯发热故障分析

Analysis on Heating Fault of Package Transformer Core in Wind Farm

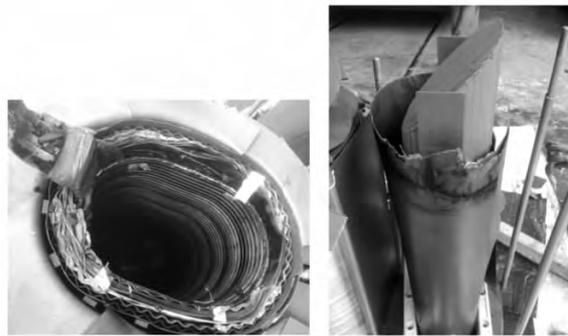
(a) (b)
图2 10号变压器A相解体情况

2016年5月巡检发现风电二回10号箱式变压器空载油面温度达65℃,吊芯发现A相低压线圈上部绝缘圈碳化,导线绝缘破坏,其中紧邻的两根导线从上到下绝缘碳化。

下面依次给出10号、21号、2号箱式变压器解体照片如图2—图4所示,可见变压器首端绕组与铁芯之间接触过于紧密,两者之间的绝缘材料有明显勒痕,勒痕处绝缘纸和绕组绝缘材料碳化。从3

3) 对于该风电场中仍在运行的箱式变压器,应该加强油色谱分析,一旦发生特征气体产气率升高,则极有可能是首端绕组制造工艺缺陷导致的,应该立即停止运行并进行大修处理。大修时应对低压绕组及铁芯表面的绝缘材料进行更换并增加首端绕组与铁芯之间的间隙。

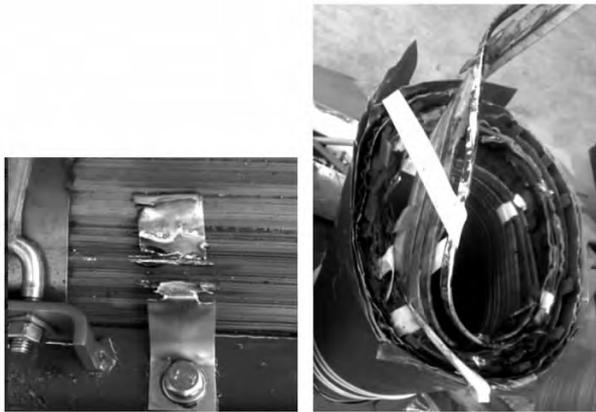
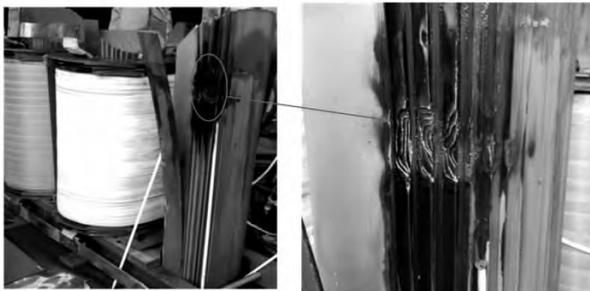
图3 21号箱式变压器C相解体情况

2017年1月风电二回21号箱式变压器电压异常,吊芯检查发现变压器铁芯有多处明显过热痕迹,铁芯至夹件引出连片已熔断,C相绕组有过热现象,A相低压侧线圈绕组烧断,线圈烧断处在6级铁芯表面有明显烧蚀痕迹。

(a) 铁芯接地铜排烧断 (b) 低压绕组引线绝缘碳化

(c) 铁芯表面烧蚀

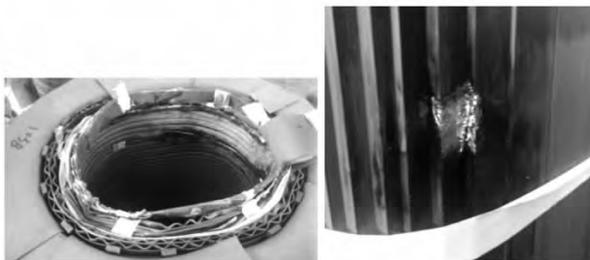
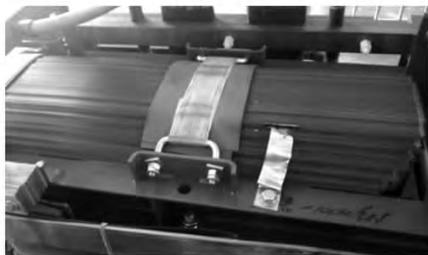
图4 2号箱式变压器B相解体情况

温过热问题,解体发现A、B、C三相低压出口端绕组与铁芯接触紧密,部分区域绝缘纸板已经发黑碳化。

(a) 低压首端绕组绝缘碳化 (b) 铁芯表面烧蚀

(c) 铁芯接地铜排烧断

台变压器的故障情况可以看出: 1) 故障点均位于低压绕组首端绕组和铁芯; 2) 低压绕组与铁芯紧密接触, 导致热量无法通过油循环散发; 3) 局部发热引起绝缘材料碳化, 进而使得低压绕组和铁芯之间绝缘丧失; 4) 低压绕组与铁芯紧密接触的部位通过大电流, 使得铁芯与绕组接触面被烧蚀, 大电流通过铁

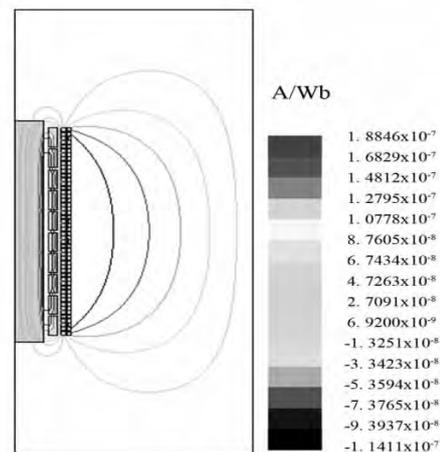
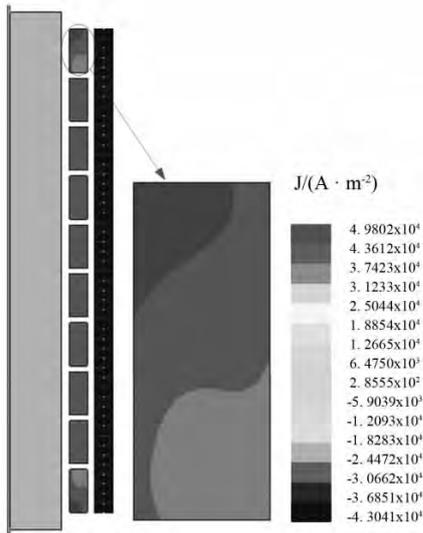
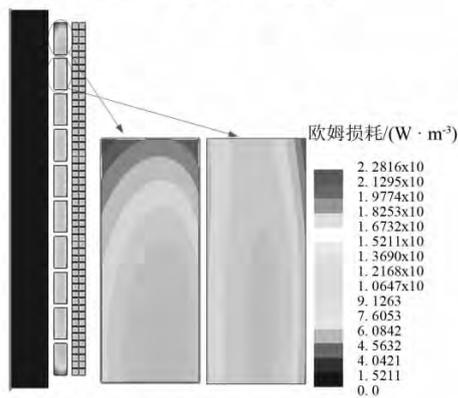
图6 正常布置方式下场计算结果

从图6可知: 低压绕组的首尾匝绕组由于端部效应, 电流场分布较其他绕组不均匀, 在靠近铁芯的端部区域电流集中, 因此导致了首尾匝绕组部分区域成为“热点”。

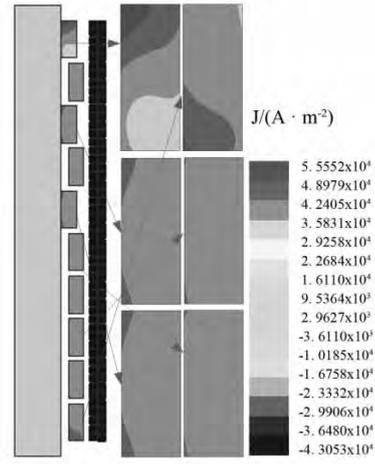
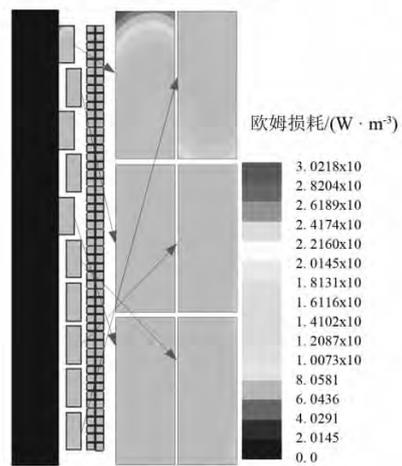
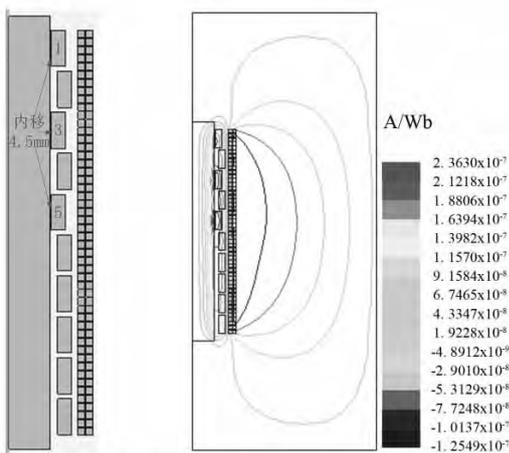
图7 部分低压绕组靠近铁芯情况下场计算结果

从图7可知,在低压绕组靠近铁芯的情况下,绕组电流分布的不均匀程度会加重。从1号、3号到5号线圈,在同样靠近铁芯的情况下,电流分布的不均匀程度依次递减,这是因为1号线圈受端部效应的

影响最严重。从发热情况来看,1号线圈发热集中区域面积和最大发热量较正常情况有明显提升,其中最大发热量从22.8 W/m³增加至30.2 W/m³。
