# 高烈度地震触发山区输电线路震害发育分布规律

**摘要:**“5·12”汶川地震和“4·20”芦山地震均具有震级大、烈度高、破坏性强等特点,给地震灾区域内的电网工程造成了极大的破坏。通过芦山地震震后对康崇线 500 kV 输电线路震害的现场调查结果,利用统计方法对输电线路震害的分布与地震烈度、陡坡坡度、地形地貌、杆塔基础外露比及基础嵌固比等因素的关系进行分析,得出了高烈度地震区输电线路地震灾害发育分布规律。在此基础上,根据各震害类型特点将输电线路塔场地基基础的损坏分为场地破坏和地基基础破坏,便于有针对性地对输电线路进行防震设计。

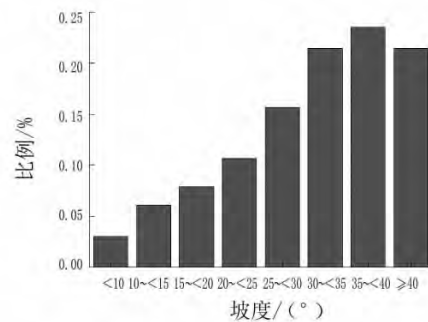
图 1 震害随陡坡自然坡度分布情况

将塔基所处的地形坡度分成: <10°、10°~<15°、15°~<20°、20°~<25°、25°~<30°、30°~<35°、35°~<40°以及 ≥40°共 8 档,对 52 个震害塔基的地形坡度进行统计分析,同时与全线路塔基地形坡度进行对比,获得不同坡度条件下塔基的损坏比例,结果见图 1。从图 1 可以看出,坡度越陡,发生震害的比例越大,其中坡度为 30°~<40°时震害比例较大。

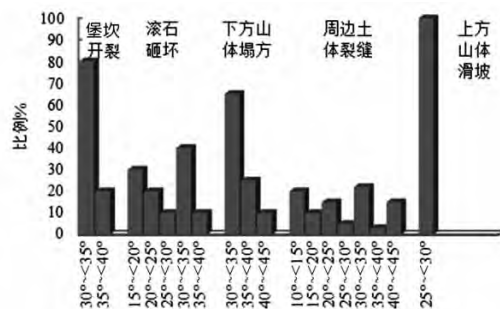
图 2 各个震害类型随基侧坡度分布情况

从图 2 总体可以看出塔基破坏类型中滚石砸坏、周边土体裂缝分布的坡度范围较大,堡坎开裂、下方土体塌方分布在坡度较陡段。

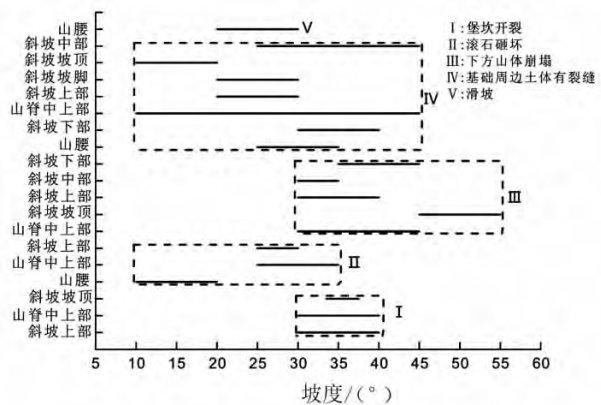
图 3 震害整体统计结果

不同震害破坏方式发育的地形地貌、地形坡度统计如图 3 所示。

堡坎开裂主要发生在坡体中上部靠近坡顶的部位,表现为施工自建平台外堡坎出现裂缝。这类损坏主要发生在塔基处坡度 30°~40°内;滚石砸坏发生在坡体中上部靠近坡腰的位置,随坡高增高,发生震害坡体坡度也随之变大,中低山斜坡震害主要发生在 10°~20°坡段内,而高山斜坡震害则发生在

25°~40°坡段内;下方山体塌方发生在斜坡(坡脊)中上部,并且基侧坡度较陡,一般约30°~45°坡段内;基础周边土体有裂缝出现该类损坏的地形地貌无集中表现,即各类地貌中均有发育。出现的地形坡度亦从相对较缓至陡坡,发生范围较广。

总之,大部分的震害分布在地形坡度为20°~45°的坡段内,现场调查同时发现,震害产生的具体部位还与微地貌形态有密切关系。
