一起 110 kV 变压器高压侧套管介质损耗异常分析

苏绍泽¹, 方欣², 徐耀伦¹, 彭华杰¹

Analysis on Abnormal Dielectric Loss of Bushing in High Voltage Side of 110 kV Transformer

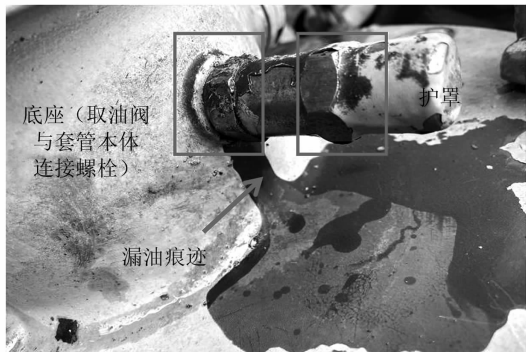
图 1 异常套管外观情况

异常套管外观整体正常,油位观察窗外表脏污严重,模糊不清。但在取油阀处有一块 7 cm² 左右渗油痕迹,并且油迹处的漆面都已经被侵蚀,如图 1 所示,说明渗油已经有很长时间。

该套管取油阀本体底座螺栓处有明显的漏油痕迹,且漏油处漆面已被侵,说明油迹腐蚀漆面时间较长。并且,该主变压器本体油枕油位较高,套管油无法渗入主变压器本体,同时也未发现该套管其他漏点,所以初步认定该处即为套管本体漏点。

4)对于套管油位观察窗等关键位置加强巡视,及时发现少油缺陷;对套管等变压器关键部件强化红外测温工作,及时发现缺油等缺陷,避免套管故障发生。

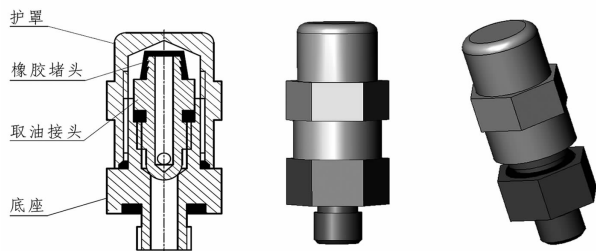
图 2 取油阀结构

该套管取油阀结构如图 2 所示,有两处螺栓,外部螺栓护罩专为取油设计,底座螺栓直接与套管本体油箱连接,若发生松动或胶垫老化都可能导致套管本体渗油。

综上所述,由于取油阀底座螺栓松动,导致套管渗漏缺油,进而造成套管受潮。套管缺油又受潮,在电容量变化不明显,导致介质损耗上升^[8],因而出现试验开始的结果。

2)改进取油阀结构,不推荐使用带底座螺栓的取油阀结构,或底座螺栓丝牙应与护罩丝牙方向相反。

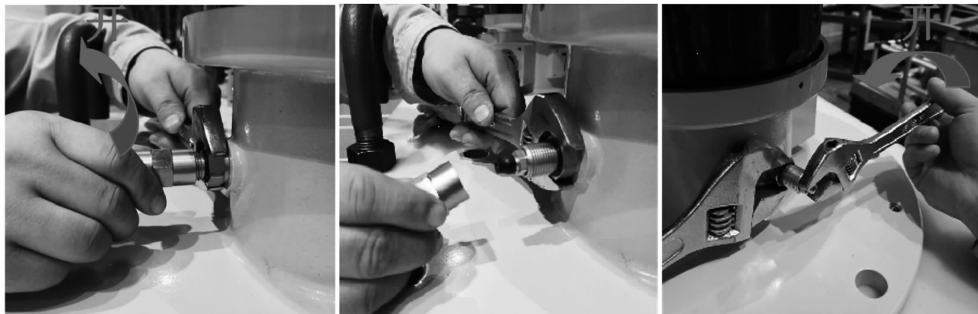
图3 正确取油方法

该类型套管正确取油方法应如图 3 所示操作,需用扳手将底座固定,避免拆卸护罩时误将取油阀

底座一并拧松,甚至误将取油阀整体拧下,造成套管密封失效使套管油大量损失。拧取油接头时,应用扳手逆时针拧松取油接头,同时需用扳手将取油阀底座螺栓固定。

1)对于取油阀与本体直接有底座螺栓连接的时候,必须规范取油方法,需两只扳手同时使用,固定内侧底座螺栓,防止底座螺栓松动。
