一起由于套管密封失效导致的 220 kV 变压器故障分析

施逸,周国梁

(国网四川省电力公司宜宾供电公司,四川 宜宾 644002)

Analysis on 220 kV Transformer Fault Caused by Sealing Failure of Bushing

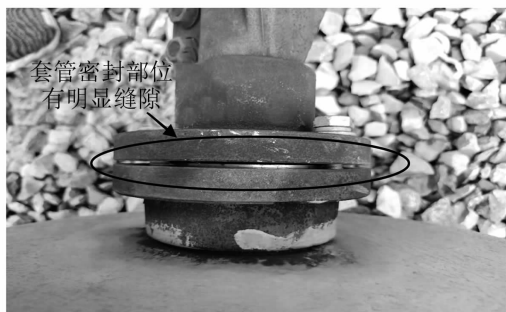
另外,经现场检查,发现该变压器 220 kV 侧 A 相套管将军帽密封部位相较于其他相,有较明显的缝隙,如图 1 所示。同时,A 相套管引流线较短,套管受力较大。

图 1 高压 A 相套管密封部位有缝隙

器 220 kV 侧 A 相套管引流线较短,导致套管受力较大,由于该地区在故障发生前发生了多次地震及余震,引流线不断拉扯 A 相套管,导致套管将军帽处紧固螺栓不断松动,密封失效。同时,因该地区连续多日降雨,且温差较大,主变压器内部压力变化较大,因气压变化而引起的呼吸效应导致雨水从密封失效处渗入。另外,由于该台变压器的套管为穿缆式,高压绕组引流线穿过铜屏蔽管引出,套管末端直接对着高压绕组铜屏蔽管;从套管顶部进入内部的雨水,直接顺着高压套管、铜屏蔽管的通道,集中流入到了变压器高压绕组引流线部位,导致该处发生绕组匝间短路故障。

1)穿缆式套管将军帽处密封不良将导致雨水沿套管通道进入变压器内部,从而引发内部绝缘击穿的严重故障。故应特别加强对穿缆式套管将军帽处密封的检查及维护。

4)在遭受强震及连续较低强度地震后,应对在

运变电站的 220 kV 变压器套管受力及密封情况开展全面排查,特别是对引线较紧、套管接线柱受力过大的,应引起足够重视,必要时安排停电进一步检查处理,防止类似故障发生。

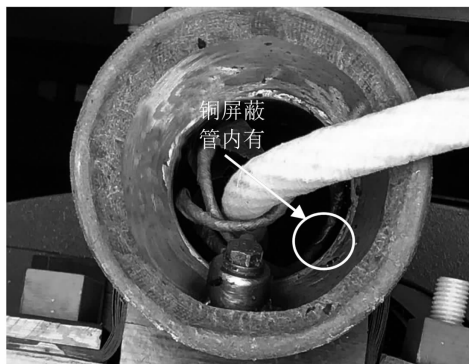
检查结果为:该变压器 220 kV 侧 A 相线圈出线铜屏蔽管内有明显的固体绝缘烧蚀形成的碳化物和金属铜颗粒,如图 2—图 4 所示。表明在该处附近有涉及固体绝缘及金属部件的电弧烧灼故障。结合

变压器内部结构分析,以上固定绝缘碳化物以及金属铜颗粒极有可能来自于高压绕组引流线附近的绕组匝间击穿短路故障。

图 2 A 相套管出线铜屏蔽管内有明显的电弧烧蚀产物

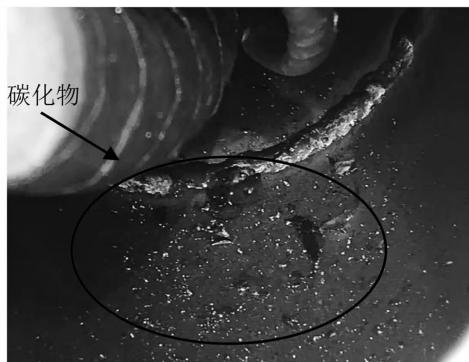
图 3 高压 A 相铜屏蔽管内有大量固体绝缘碳化物

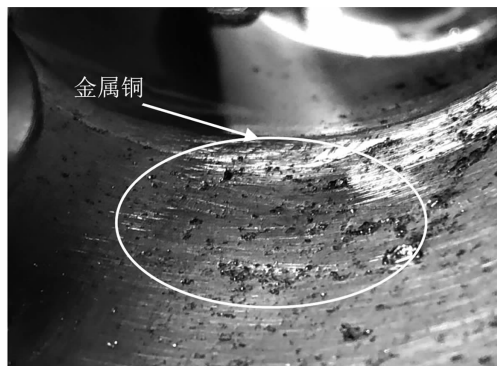
图 4 高压 A 相铜屏蔽管内有大量金属铜颗粒

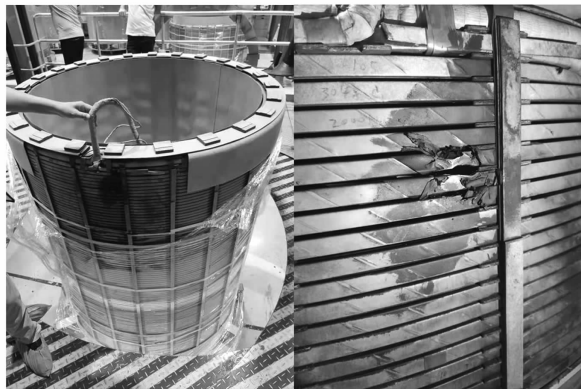
将该变压器返厂后,对该变压器进行了拔圈检查,确认 A 相高压线圈为绕组匝间短路故障,故障部位正好位于绕组引流线下方,见图 5 所示,其他绕组均未见异常。

图 5 返厂检查确认高压 A 相绕组匝间短路

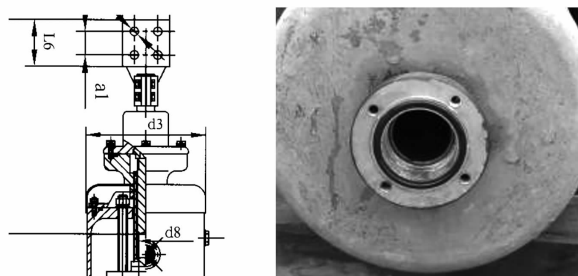
图 6 套管头部密封结构

该套管密封结构如图 6 所示。

该套管密封依靠 4 条紧固螺栓将导电头、胶垫及接线座紧固在一起,接线座内有空腔,安装固定主变压器引线导电棒的定位螺母和圆柱销。该结构由于接线座无防松动锁定装置,导线在受力摇摆后,紧固螺栓松动,会引起密封失效,雨水沿此进入变压器内部,如图 7 所示。

2)该类型套管接线座、双封螺母 2 个部件与下端无紧固锁定装置,结构设计存在无防松动措施的设计缺陷,易于造成变压器进水,新安装套管不应再采用该结构。

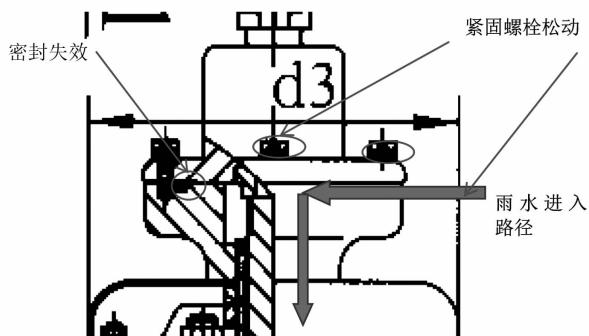
图 7 套管密封失效

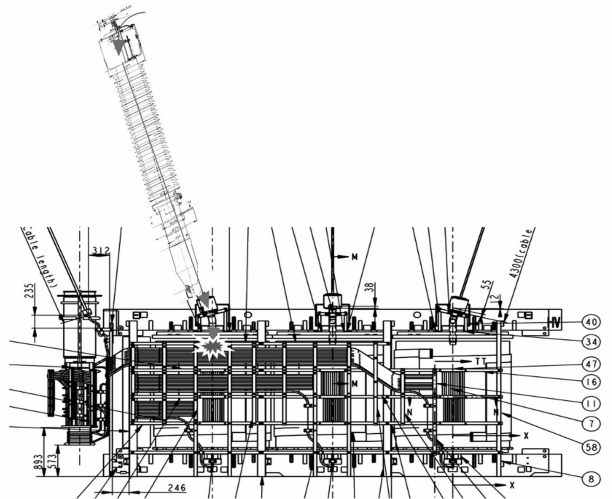
该套管为穿缆套管,从主变压器安装结构上可以看到,从套管顶部进入主变压器的雨水,将沿着高压套管、铜屏蔽管的通道,集中流入到了变压器高压绕组引流线部位,导致该处发生绕组匝间短路故障。如图 8 所示。

图 8 高压 A 相套管进水路径
