# 一起油流继电器重瓦斯误动事故分析

邱 炜,郑荣锋,黄 鑫,刘 君,陆晓彬,胡 林,徐清鹏  
(国网四川省电力公司成都供电公司,四川 成都 610041)

## Analysis of An Accident Caused by Heavy Gas Misoperation of Oil-flow Relay

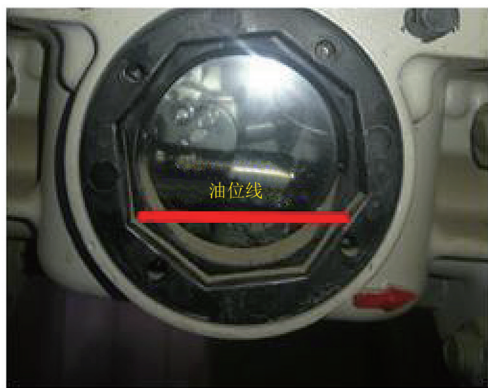
事故发生后现场检查发现:有载调压开关在 1 挡位置;油流继电器内集有瓦斯气体(如图 1 所示);重瓦斯保护挡板并未动作(一旦挡板动作,必须手动复归);油流继电器芯子内干簧管接线桩积有游离碳(如图 2 所示),干簧管密封良好无破损。现场试验:有载调压开关油室绝缘油耐压试验合格;变压器直流电阻、分接开关切换波形、开关过渡电阻合格;但两组重瓦斯保护接点绝缘电阻为 0.3 MΩ,偏低。保护及故障录波结果显示,有载重瓦斯保护动作持续时间约 40 s,随后重瓦斯保护及故障录波信号返回;现场检查二次回路接线正确,二次重瓦斯回路绝缘及保护出口试验等结果正确。非电量保护动作期间及保护动作时刻,无 2 号变压器差动及后备保护启动或异常报告。

图 1 瓦斯内部存在大量气体

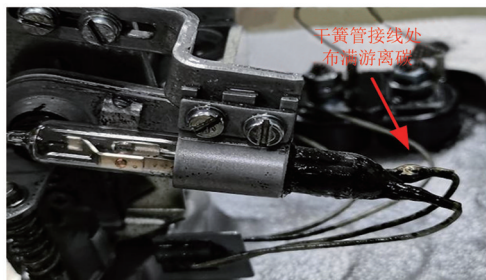
图 2 干簧管接线处游离碳

故障后检查油流继电器干簧管端部接线部位有游离碳,重瓦斯接点绝缘电阻低。该 240 MVA 变压器配备的是瑞典 ABB 公司原装、额定电流为 700 A 的有载调压机构(而目前 240 MVA 变压器一般装配额定电流 1000 A、串联双断口、4 个过渡电阻的有载调压机构),其切换电流裕度较小,有载切换过程中电弧在油中燃烧产生的大量游离碳在涌流作用下进入油流继电器,附着于干簧管正负电引出线端部,长期累积形成放电小桥,造成绝缘降低甚至击穿。

有载保护配备的是 EMB 公司原装油流继电器,该产品采用早期设计,干簧管端部附近两引线的绝缘仅靠引线表面一层绝缘管包裹隔离。所述事故中,干簧管端部受到接点两侧正负电压的影响(直流电压 220 V),较容易吸附有载切换过程中产生的游离碳,且游离碳会根据正负电荷产生的电场方向,较有规律地排列形成放电小桥。随着运行时间地增加,干簧管端部两引线间逐渐布满游离碳。

1) EMB 公司早期类型油流继电器由于存在部分设计缺陷,建议配合停电检修周期对油流继电器进行开盖检查,清除积碳,若干簧管绝缘设计存在缺陷应立即更换油流继电器;

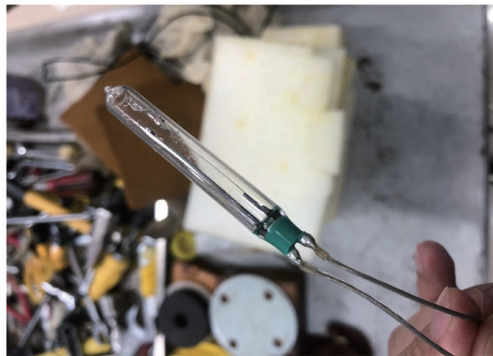
同时,该油流继电器早期产品端部引线的绝缘极易破损,绝缘破损后极易通过游离碳导通,从而导致了瓦斯保护的误动。因此 EMB 公司在后期新产品中做了改进,如图 4 所示。新产品在干簧管端部引线间采用绝缘材料包裹后,在内部浇注环氧树脂,增强了端部绝缘强度。即使有载切换中累计产碳量较大,并且在干簧管附近堆积,也不会导致接点两侧的引线导通。

图4 改进型干簧管

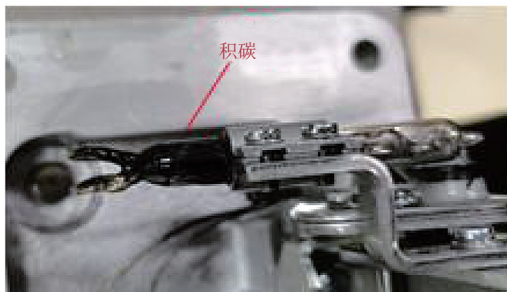
变压器停电后完成油流继电器更换,将拆下的油流继电器进行绝缘电阻测试,一组接点绝缘电阻为 0(节点 13-14);另一组接点绝缘电阻为大于 1000 MΩ(节点 23-24)。将干簧管端部游离碳擦拭干净后,两组接点绝缘电阻均大于 1000 MΩ。试验结果见表 2。

图5 干簧管端部游离碳清理前

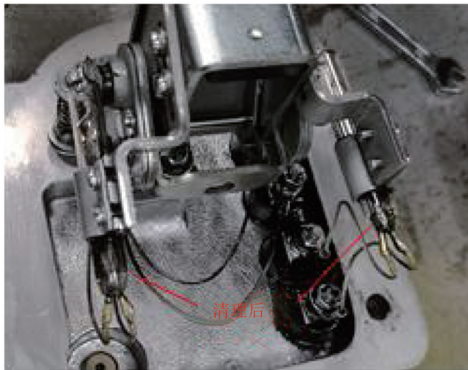
图6 干簧管端部游离碳清理后
