某GIS设备黄铜三通阀法兰失效分析

摘要:某变电站GIS设备黄铜三通阀法兰出现大批量的断裂或开裂现象,易导致SF₆气体泄漏,存在严重安全隐患。文中通过对失效三通阀的宏观形貌、化学成分、金相组织、结构等多方面进行分析、研究,明确了三通阀的开裂原因并提出改进措施。结果表明三通阀法兰材质为铅黄铜,因结构设计及装配方式不当受到较大的周向拉应力,在周围环境含有氧、硫元素的腐蚀性作用下,沿法兰的应力集中区域发生应力腐蚀开裂。

Failure Analysis of Brass Three-way Valve Flange in A GIS Equipment

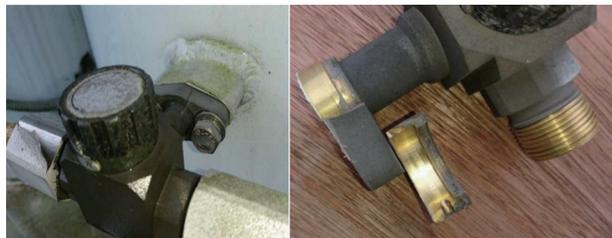
图 1 GIS 设备三通阀法兰现场形貌

三通阀本体与法兰非一体式结构,两颗铆钉将法兰固定在三通阀本体上,三通阀法兰通过两个螺栓与 GIS 设备壳体连接,如图 1 所示。

(a) 运行工况 (b) 断裂法兰

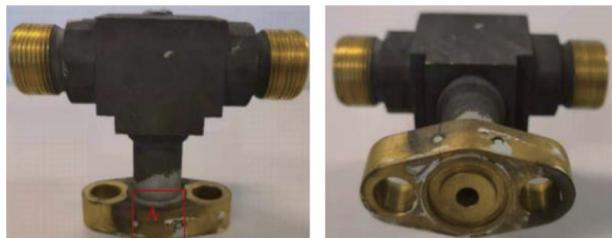
图 2 失效三通阀法兰宏观形貌

图 2 为开裂三通阀法兰的宏观形貌。可见,裂纹位于法兰一侧铆钉连接部位,沿着自上而下、由外到内的方向扩展,直至贯穿法兰径向薄弱处。断口无明显塑性变形,呈典型的脆性断裂特征。

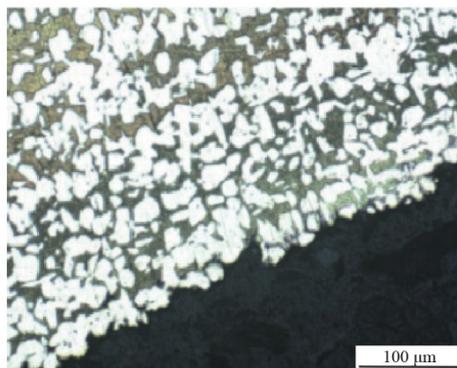
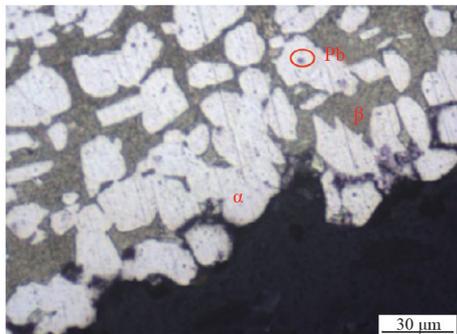
图 3 法兰断口附近金相组织

垂直于断裂面取样,制成金相试样。经磨制、抛光、腐蚀后进行金相显微组织观察,结果如图 3 所示。可看出,金相组织为白色 α 相+灰色 β 相+黑色

颗粒 Pb 相, α 相呈块状、针状及卵状。裂纹整体沿 α 和 β 相晶界分布,符合沿晶开裂特征。

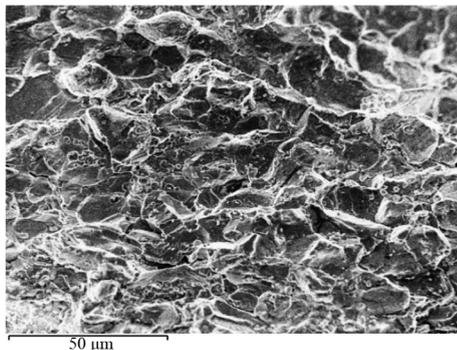
图 4 三通阀法兰断口的微观形貌

为进一步分析法兰断裂形式,使用扫描电子显微镜观察断口微观形貌,如图 4 所示。断口整体表现为沿晶断裂形貌,并伴有二次裂纹的产生,且存在一定量非导电的腐蚀产物。对断口进行能谱分析,断口处合金基体的 3 种元素 Cu、Zn、Pb 含量分别为 43.5%、28.3%及 8.6%。此外,还检测到较多 O、S 等腐蚀元素,含量分别为 16.1%和 3.4%。

通过断口能谱分析可知,断口处存在一定比例的 O、S 等腐蚀元素,与三通阀法兰所处的运行环境相吻合,运行环境为腐蚀提供了条件。由法兰本身结构可知,法兰径向厚度较薄处或铆钉孔处为受力薄弱区域,极易应力集中;从法兰安装结构和现场失效法兰应力分布可知,法兰下部承受压应力,而上部承受拉应力,且小孔附近为法兰受力薄弱区,易导致裂纹的产生并沿着从上到下的方式扩展。通过显微组织观察分析,金相组织整体形貌上呈带状分布,法兰内部可能留有残余应力。通过裂纹附近显微组织和断口形貌观察分析,三通阀法兰开裂处晶粒无变形,断口为典型的准解理形貌,属于穿晶脆性断裂,符合典型的高锌黄铜应力腐蚀开裂的断口特征。故而在外力、残余应力、腐蚀介质的共同作用下,法兰在其径向厚度较薄处或铆钉孔处发生了应力腐蚀开裂。

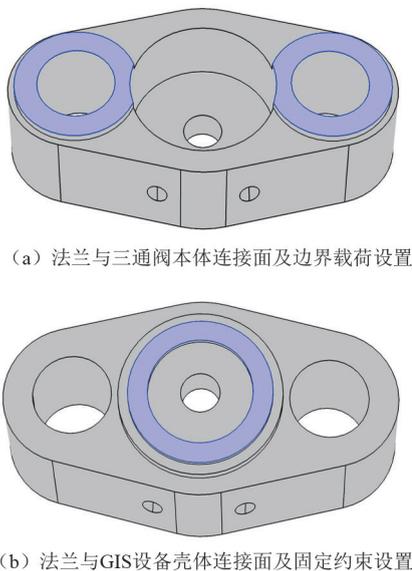
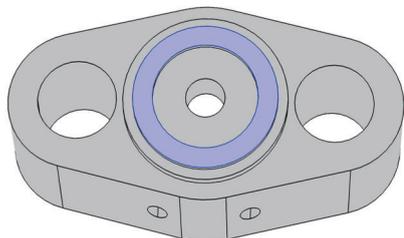
图5 失效三通阀法兰的几何模型

图5为失效三通阀法兰的几何模型,选择材料杨氏模量为 90 GPa,密度为 8500 kg/m^3 ,泊松比为 0.35。结合实际运行情况,法兰主要承受螺栓位置施加的垂直应力为 1 MPa,将其设置为法兰边界载荷,整个几何体为线弹性材料。法兰与三通阀本体连接面(上表面)如图5(a)所示。法兰与 GIS 设备壳体连接面(下表面)存在一个橡胶垫片,在使用螺栓固定时垫片被压缩形成一个固定的圆环平面,因此在仿真时将此面作为固定约束,如图5(b)所示。

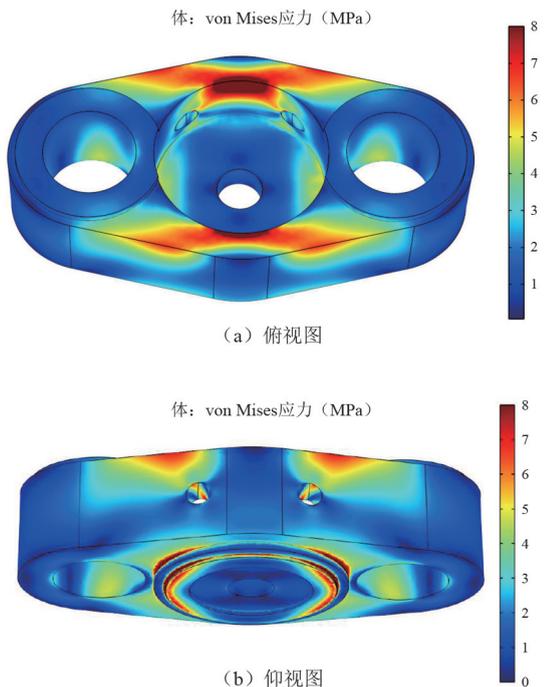
图6 三通阀法兰整体应力分布

图6为三通阀法兰在服役过程中所受应力的整体分布情况。可见法兰在铆钉连接部位对应位置存在显著的应力集中,且上表面应力大于下表面应力。三通阀法兰的形变分布情况如图7所示,由图可知:法兰中间部分形变不明显,法兰两端形变较为严重,这就导致法兰下部承受压应力,而上部承受拉应力;孔所在位置金属厚度较小,因此法兰的小孔侧为易失效区域,与实际失效情况吻合。

通过上述分析,在底座上由于垫片及小孔的存在,造成法兰小孔附近部位成为应力集中和受力薄弱区,在不均匀应力和腐蚀的共同作用下导致一侧

先发生断裂失效。进一步,该截面应力全部转移集中到对侧,最终可造成底座的整体断裂甚至脱落。因此为防止法兰发生断裂失效,可以通过去除小孔的方式改进法兰结构,即对法兰和三通阀本体进行一体化设计,改善应力分布降低区域的应力值,降低其断裂失效的风险。计算结果显示,一体化设计后形变情况与初始相差不大,而法兰应力分布的均匀性得到提升,容易开裂部位的应力值降低近 30%。

2) 优化三通阀结构设计,将法兰和气管采取一体化设计,减小法兰受力薄弱位置的受力;
