某变电站直流电源阀控式铅酸蓄电池失效分析

摘要:对某110 kV变电站直流电源故障蓄电池组铅酸蓄电池开展了失效分析。拆解试验结果表明,该站直流电源蓄电池失效主要是由正极板栅腐蚀断裂与负极汇流排腐蚀断裂所致。正极板栅腐蚀断裂与蓄电池浮充电压过高有关。负极汇流排腐蚀与其材质和工艺密切相关,该负极汇流排采用Pb-Sn-Sb合金配方,会引起Sb、Sn在合金晶界处偏析,加速负极汇流排的晶间腐蚀。最后,根据存在的问题,提出了改进措施,避免以后类似故障发生。

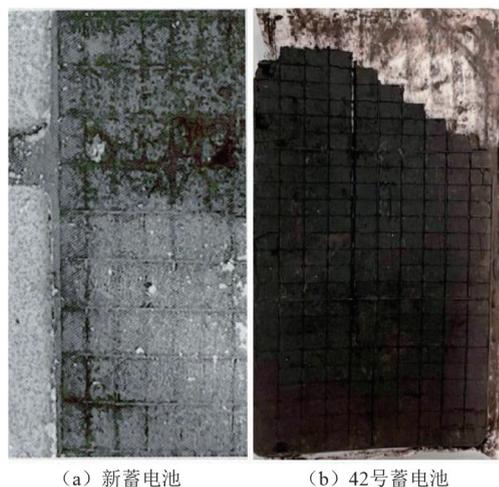
图 1 新蓄电池与 42 号蓄电池正极板栅及活性物质对比

解剖 23 号、42 号故障蓄电池,研究上面 2 只蓄电池的正极极板。从结果可以看出,23 号、42 号蓄电池正极板栅腐蚀较为严重,起到支撑和导流作用的板栅筋条断裂或消失,已无法保持极板骨架的正

常使用,在解剖过程中轻轻一碰,极板即发生断裂,而且活性物质从板栅筋条上龟裂、脱落、破碎,板栅与活性物质之间出现明显缝隙。而作为对照样研究的新蓄电池正极板栅筋条粗壮,板栅与活性物质结合紧密。对比照片如图 1 所示。

(a) 新蓄电池

(b) 42号蓄电池

正极板栅的腐蚀,一方面使得与活性物质直接接触的高导电性的铅合金生成了导电性较差的腐蚀产物 PbO_2 ; 另一方面,由于 PbO_2 的体积大于 Pb , 会使板栅发生膨胀变形^[5]。然而活性物质方块不受腐蚀过程的影响,尺寸始终未变,会导致活性物质发生明显脱落、缝隙以及板栅断裂,从而导致内阻增大、正极板失效、电池容量下降等严重后果。

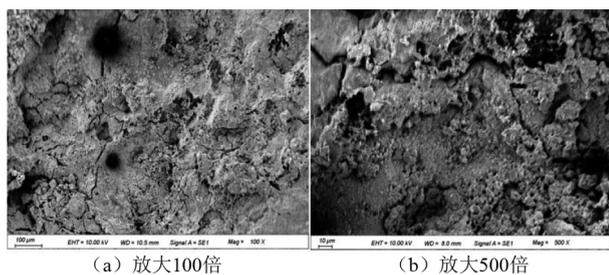
图 2 42 号蓄电池正极板栅微观腐蚀形貌

采用德国蔡司扫描电子显微镜(scanning electron microscope, SEM)观察正极板栅的微观腐蚀形貌。以 42 号蓄电池为例,从图 2 可以看出,42 号蓄电池正极板栅放大后,表面裂纹、碎屑较多,呈疏松孔洞状,说明腐蚀程度较重。

(a) 放大100倍

(b) 放大500倍

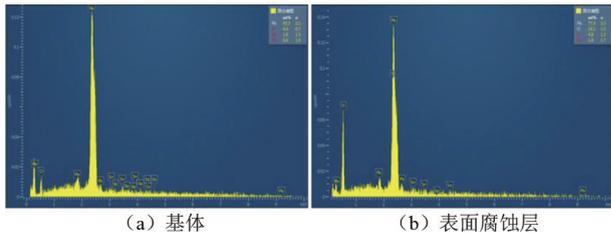
图3 42号蓄电池正板栅基体和表面腐蚀层EDS谱图

通过能谱仪(energy dispersive spectrometer, EDS)测量正极板栅基体和表面腐蚀层化学成分。以 42 号蓄电池为例,EDS 结果如图 3 所示。基体化学成分说明正极板栅材质为 Pb-Sn-Sb 合金,少量的 O 元素峰来自未打磨完全的氧化层。正极板栅表面腐蚀层化学成分中 O 元素含量大幅增加到 16.2%,S 元素从 0 增加到 4.8%,表明正极板栅先腐蚀继而氧化,腐蚀产物以 PbO_2 为

主,还有少量 PbSO_4 , 腐蚀导致使栅呈疏松脆性,容易断裂而失效。

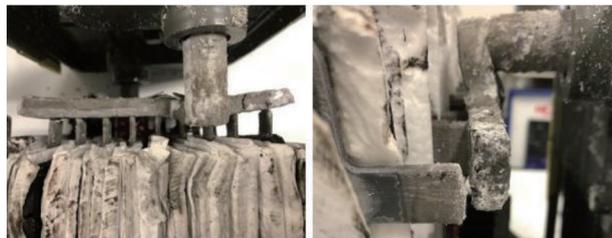
图4 23号蓄电池和42号蓄电池负极汇流排宏观形貌照片

拆解蓄电池后发现,23号、42号蓄电池负极汇流排腐蚀严重。23号蓄电池负极汇流排已断裂,断口处覆盖着一层厚厚的白色粉末状腐蚀产物,极柱表面覆盖一层厚厚的白色粉末。42号蓄电池负极汇流排腐蚀同样严重,表面腐蚀状态与23号蓄电池类似,缓慢拉出极群即发生汇流排断裂,表明汇流排疏松脆易断,已无法抵御轻微的应力作用。且部分汇流排与极耳焊接处已经断裂,断口处覆盖着一层厚厚的白色粉末状腐蚀产物,未断裂的极群与汇流排之间的连接极为疏松,有明显的腐蚀现象。极柱表面覆盖一层厚厚的白色粉末状腐蚀产物。23号蓄电池和42号蓄电池负极汇流排宏观形貌照片如图4所示。

(a) 23号蓄电池

(b) 42号蓄电池

1) 负极汇流排腐蚀可能与含有金属 Sb 有关。研究发现汇流排铅合金中含有 Sb 元素会引起 Sb 在合金晶界处偏析, 从而加速汇流排的晶间腐蚀^[8]。

2) 负极汇流排与极耳在焊接过程中会改变合金金相结构, 导致 Sn 的偏析, 引起晶间腐蚀^[5]。此外, 焊接不均匀造成的虚焊, 也会引起缝隙腐蚀。

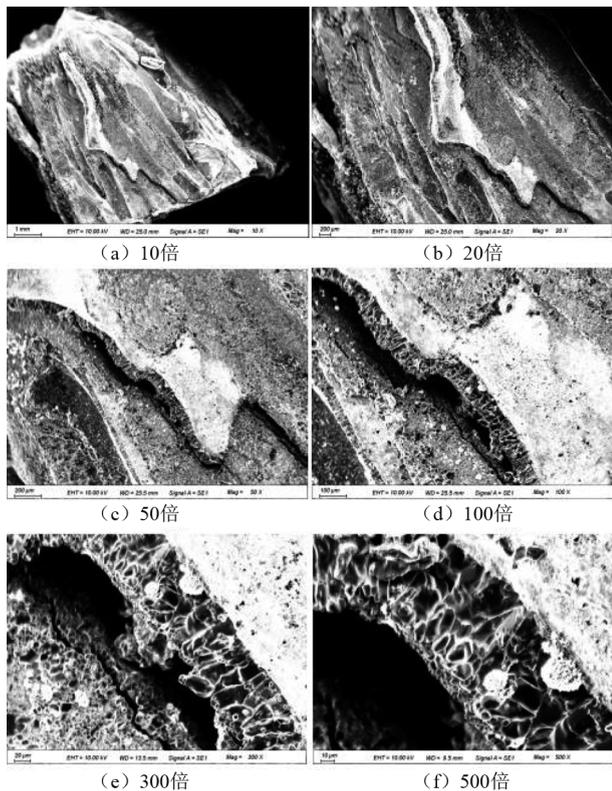
图5 42号蓄电池负极汇流排断面扫描电镜照片

为进一步研究负极汇流排腐蚀机理,对42号蓄电池负极汇流排断面进行了分析。断面扫描电镜(SEM)10倍到500倍放大图如图5所示。从图中可以看到,负极汇流排的腐蚀属于典型的晶间腐蚀,表现为腐蚀分层、明显裂纹与粗大晶粒,裂纹沿晶界生长,促使沿晶断裂产生,断层放大后可以明显观察

到重结晶形成的粗大 PbSO_4 晶体。这种腐蚀使负极汇流排合金晶粒之间失去结合力,金属强度下降。负极汇流排材质为 Pb-Sn-Sb 合金,腐蚀产物主要为 PbSO_4 , Pb 在腐蚀过程中体积由 $18.27 \text{ cm}^3/\text{mol}$ 膨胀变大至 PbSO_4 的 $48.91 \text{ cm}^3/\text{mol}$, 体积增加近2.7倍,造成其应力腐蚀开裂,进一步加剧晶间腐蚀,导致负极汇流排腐蚀断裂^[6]。

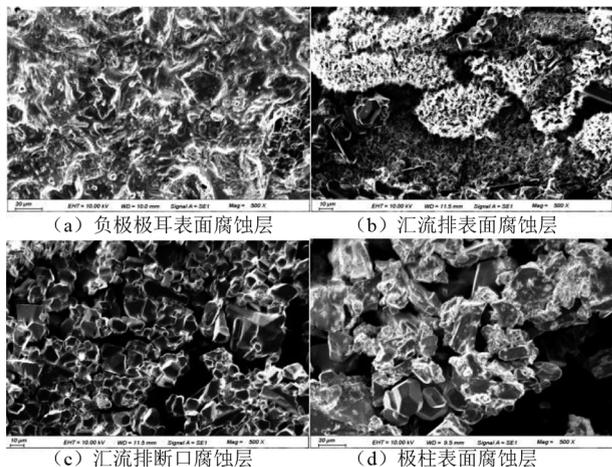
图 6 42 号蓄电池不同部位腐蚀层微观形貌照片

采用SEM对负极汇流排不同部位腐蚀层进行微观形貌分析,放大倍数均为500倍。图6为42号蓄电池负极极耳表面腐蚀层、汇流排表面腐蚀层、汇流排断口处腐蚀层、极柱表面腐蚀层的SEM腐蚀形貌照片。从图中可以看出,负极极耳腐蚀层较为致密,说明腐蚀程度不高;汇流排表面腐蚀层由疏松的

絮状物、针状物和细小的 PbSO_4 晶体组成; 汇流排断面处白色粉末状腐蚀产物主要由中等大小的 PbSO_4 晶体组成; 极柱腐蚀层由重结晶形成的粗大 PbSO_4 晶体和 PbO_2 细小晶粒组成, 阻止极柱处的腐蚀进一步深入进行。

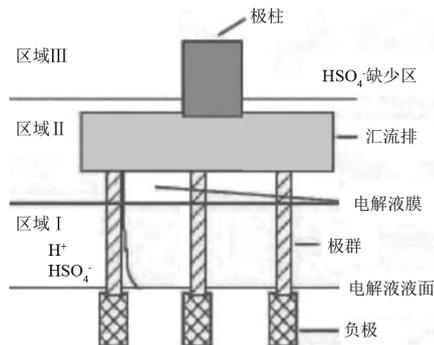
图 7 负极极板腐蚀机理解析

由于蓄电池是立式安装, 负极极板与电解液接触程度不同, 导致不同区域的电位会有差异。将负极极板分为区域 I、区域 II、区域 III, 如图 7

区域 I 为电解液液面上方 2 cm 以内的负极极耳, 此部分金属 Pb 相对于电解液的电位为负, 所以被阴极保护, 腐蚀程度较轻。

区域 II 的负极汇流排属于电解液膜减薄区, 由于负极汇流排以及汇流排与极耳的焊接处相对于电解液形成正电位差, 导致该区域失去阴极保护, 进而造成汇流排及极耳焊接区的腐蚀。该区域为负极汇流排的最大腐蚀区域。

区域 III 所在的极柱属于 HSO_4^- 缺少区, 由于表层液膜中的 H^+ 和 SO_4^{2-} 离子已经几乎完全消耗, 因此, Pb 被氧化成 PbO_2 , 腐蚀产物较为致密, 减缓了极柱处的腐蚀进一步发生。

综上所述, 距离液膜一定高度的负极汇流排及极耳焊接区的腐蚀最严重。腐蚀最终会导致汇流排断裂、极耳与汇流排断开, 以致负极极板失效。
