一起换流变压器真空有载分接开关乙炔异常分析

摘要:真空有载分接开关是特高压换流变压器最关键的组部件之一。在某换流站年度检修中,首次报告某厂商特高压换流变压器真空有载分接开关油室乙炔异常增大,经过油色谱分析和现场吊芯检查后,发现过渡电阻与中性点连接处紧固螺栓与螺孔的配合松动引起的放电烧蚀是有载分接开关独立油室乙炔值超标的直接原因。根据异常现象的机理分析,文中针对有载分接开关的检修规程和日常运维提出了建议,为后续类似工作处置提供了宝贵经验。

Analysis on An Abnormal Acetylene of Vacuum On-load Tap-changers for Converter Transformer

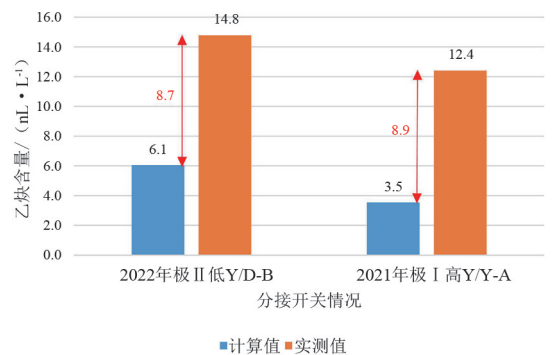
图1 有载分接开关产气计算和实测对比情况

以2022年的极Ⅱ低Y/D-B有载分接开关和2021年的极Ⅰ高Y/Y-A有载分接开关为典型案例进行估算。2020年2月至2021年4月,极Ⅰ高Y/Y-A有载分接开关动作884次;2020年2月至2022年4月,极Ⅱ低Y/D-B有载分接开关动作1512次。根据厂商提供的书面说明材料可估算得到;2022年极Ⅱ低Y/D-B有载分接开关油室的油中乙炔含量应不高于6.050 $\mu\text{L/L}$ 以及2021年极Ⅰ高Y/Y-A的乙炔含量应不高于3.540 $\mu\text{L/L}$ 。然而,2022年极Ⅱ低Y/D-B和2021年极Ⅰ高Y/Y-A的有载分接开关油中乙炔含量实测值分别为14.774 $\mu\text{L/L}$ 和12.400 $\mu\text{L/L}$,均已远超厂家要求的注意值,如图1所示。

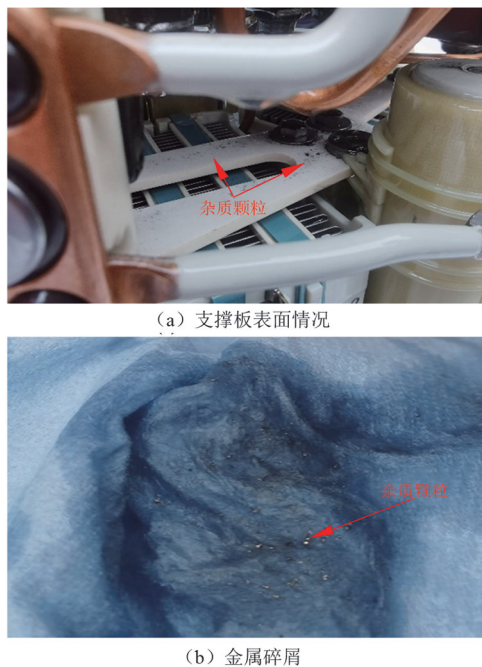
图 2 支撑板表面金属碎屑

在对极 II 低 Y/D-B 有载分接开关进行吊芯检查时,发现在扇面过渡电阻上部的白色支撑板上存在大量黑色杂质颗粒。经无毛吸油纸擦拭后,颗粒表面呈金属光泽,判断为金属碎屑,如图 2 所示。

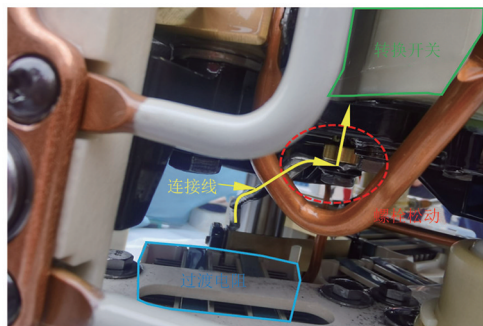
在与厂家技术人员讨论后,一致认为前述杂质及金属碎屑为非正常现象,分接开关继续运行风险大,可能导致有载分接开关严重故障,需要在现场对设备本身进行解体,查找杂质来源。根据杂质的分布情况,首先检查了过渡电阻区域。在拆除过渡电阻到转换开关连接线的紧固螺栓时,发现该螺栓存在松动,螺栓表面有放电烧蚀痕,如图 3 所示。其余 2 台有载分接开关吊芯检查后也发现了相同缺陷。

(a) 连接螺栓松动

根据以上的原理和结构可知,螺栓松动引起接触电阻增大,导致过热烧蚀,一旦螺栓压接处烧完脱落,过渡电流支路将失去作用。由于负载电流无法转移,真空泡中电弧无法熄灭,使得主通断支路持续流过大电流,MTF转动时拉弧造成 tap n 和 tap n+1 级间短路,严重时致油室爆炸。因此,紧急更换烧蚀损螺栓和导杆,并按照厂内装配标准紧固螺栓等相关连接部位。

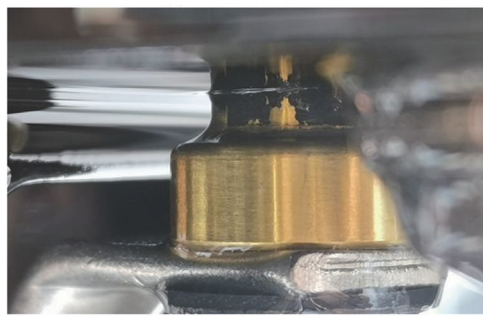
(b) 连接处存在烧蚀

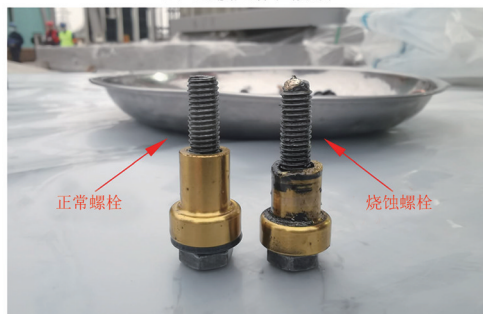
(c) 正常螺栓与烧蚀螺栓比较

图 3 过渡电阻到转换开关连接线紧固螺杆菌烧蚀

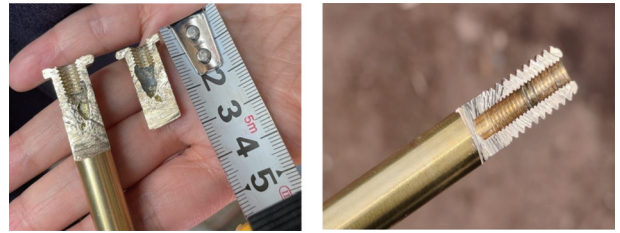
图7 导杆烧蚀螺孔行纵向切剖

综上所述,由于过渡电阻与中性点通过导杆过渡连接,导杆两端采用盲孔式平面压接载流。该结构(铜质)载流截面小,高度依赖盲头螺栓(钢质)对铜导杆的压接压力。如果压接不紧密或松动,就会造成钢质螺栓分流过热以及载流平面间间隙放电。

由于烧蚀发生在紧固螺栓与导杆连接处,对其中的一台的导杆烧蚀螺孔进行纵向切割,并与正常螺孔剖面比较,如图7所示。相比正常剖面,发现螺孔底部有约6丝螺纹被烧毁,并在底部形成明显烧蚀空洞,其余几台的情况均类似。
