一起全站失压事故的调查分析

摘要:通过一座 110 kV 内桥接线变电站的失压事故调查, 重点就差动保护电流采样回路故障导致的主变差动保护误动原因、操作回路中合位继电器 HWJ 与合后继电器 HHJ 接点的混淆使用导致的备自投拒动原因进行了详细分析, 并提出了相应的防范措施。

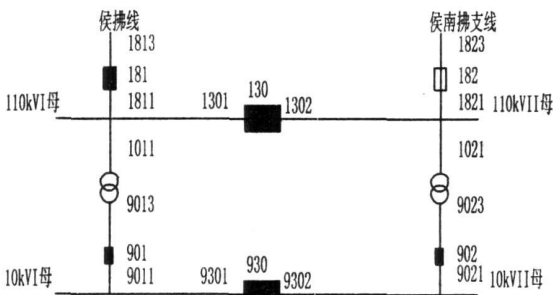
图 1 大佛站运行方式示意图

如图 1 示: 2007 年 3 月 3 日, 事故前大佛站运行方式为: 110 kV 侯佛线作为全站主供电源, 110 kV 内桥开关 130 和 10 kV 分段开关 930 开关处于合位, 182 开关热备用, 110 kV 备自投处于投入状态, 全站 1、2 号主变总负荷达到 50.1 MW。运行方式如图 1 示。

2007 年 3 月 3 日 21:20, 在无故障情况下, 大佛变电站 1 号主变差动保护误动作, 181、130、901 开关跳闸, 由于 110 kV 备自投被闭锁, 备用线路侯南佛支线 182 开关未合上, 导致大佛变电站全站失压。

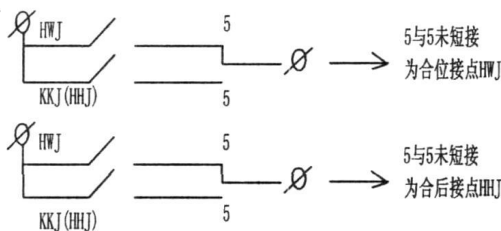
图2 HWJ和HHJ接点示意图

事后检查181开关操作回路,操作板上的合位继电器(HWJ)和合后继电器(KKJ/HHJ)共用一个接点出口,当板上5和5'短接后,出口为合后(KKJ/HHJ)信号,如果未短接5和5',则出口为合位(HWJ)信号,如图2示。

而实际上操作板上该处未短接,备自投所接的HHJ合闸后)接点实际上是HWJ(合闸位置)接点。HWJ合闸位置)接点在181开关跳闸(不论跳闸原因)后就返回了;而HHJ合闸后)接点必须是181开关在正常手动或遥控操作跳闸后才返回,在事故跳闸后不返回。此次事故中当1号主变差动保护动作,181开关跳闸,HWJ(合闸位置)接点返回,110 kV备自投被放电闭锁,不能启动。

因此181开关操作板上的5与5'未短接,HWJ接点未改成HHJ接点是110 kV备自投在事故跳闸后被放电闭锁的原因。

1)生产厂家在装置上提供了2种接点形式(合后和合位),设计单位应根据装置说明和现场实际需要,对加入系统的接点形式予以明确。在设备加入系统时的调试验收环节,继保人员应根据设计要求和现场需要进行必要的改接,对设计图有疑问时,必须向设计单位询问清楚。

2)继保人员应对备自投传动试验方法进行完善,确保备自投各个环节在试验中得到校验。母线失压情况有两种,一种是对侧出线开关跳闸引起,另一种是保护动作本侧进线开关跳闸引起。以往的备自投传动试验采用的是断开两段母线TV二次空气开关造成备自投装置上两母线失压进而动作的方法,该方法实际模拟的仅仅是第一种母线失压情况,有片面性,合后继电器(KKJ/HHJ)的逻辑状态没有得到完整检验。

3)对所有变电站备自投使用的HHJ接点情况进行全面清查,防止其他站有类似的HHJ和HWJ接点混用的情况存在。应特别注意近几年改扩建的变电站,原来无备自投,改扩建后新增了备自投装置的,容易忽略对原操作板的修改。
