110~220 kV 电容型电流互感器几种典型故障浅析

摘 要:提出了对这几种典型故障进行试验、分析、预防及解决的方法,以及一次直流电阻测试、色谱分析、介损测试(特别是高电压介损测试)在电容型电流互感器的过热、受潮、局部放电等故障分析中的重要性。

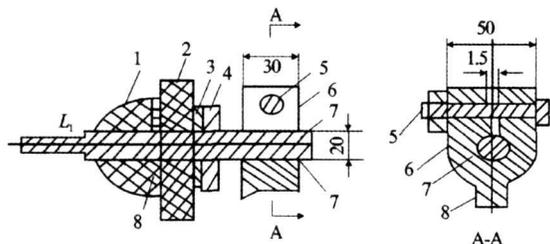
图 3 L1 桩头内外结构示意图 (LB 型)

在 1999 年度的色谱分析中发现 171CT-A、173CT-B 总烃未超标且较少,但 CH₄、C₂H₄ 占总烃的绝大部分,并含有少量的乙炔(见表 1),怀疑存在低温过热。在预试检修时经测试发现一次回路电阻较正常值高数倍(见表 1),分解测试内外桩头回路电阻发现为外接线夹接触不良,在通过大电流时发热温度升高,并通过导电杆传入 TA 内部,使油产生低温分解。经处理外接线夹后一次回路电阻恢复到正常值。

在 1999~2000 年度的色谱分析中发现 173CT-A、151CT-B 的总烃中主要含有乙烯,有的总烃严重超标,后经检查分析均为一次内桩头接触不良。其中 151CT-B 最具有典型意义:该 TA 于 2000 年 1 月投入运行,在当年 8 月 24 日的年度色谱分析中发现异常,并且气体增长速度很快,乙烯占总烃的 60% 左右,乙炔超标。打开 TA 顶盖后发现 L₁ 的内侧螺母松动,用手也可轻易拧下,内侧密封垫已部分碳化并有明显放电痕迹。分析为 L₁ 的内侧螺母出厂未拧紧或在运输途中松动,在运行中由于电动力的作用内侧螺母更加松动,从而使该部分回路电阻增大,在通过运行电流时严重发热使油分解和产生局部放电。

由于一次内桩头接触不良而产生的原因主要有以下几种情况:收紧螺栓松动,使一次线圈线夹与外接导电铜杆间松动,因接触不良而过热,螺栓松动的原因是厂方组装时未拧紧或运输振动所致;外接线铜杆与线夹件内接弧面二者不同心,减少了有效接触面;线夹件为铝材,与接线铜杆材料热膨胀系数不同,当一次大电流通过时,两者发热量不相等,而铝线夹夹口单壁较薄,强度不高,易造成铝线夹变形,使接触面内过热,造成恶性循环,引起严重过热;每年预试拆外桩头板引线时,用力不当或工艺不对会使外桩头板转动,带动内接线导电铜杆在线夹内转动,引起接触不良。

一次内桩头接触不良温度较高部位在 TA 内部,严重发热部位浸在油中,使油发生分解并有轻微局部放电,主要特种气体为 C₂H₄,并伴有乙炔。可通过一次回路电阻分解测试发现具体部位,在打开 TA 顶盖后均能轻易找到发热部位,及时处理。

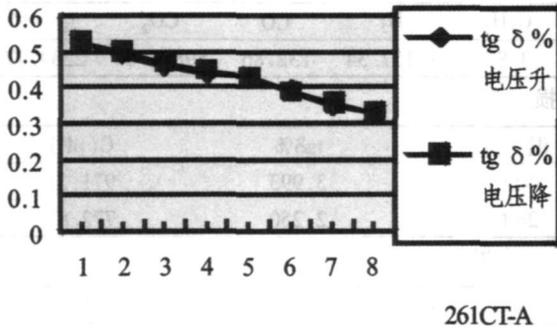
图 4 261CT-A介损电压曲线

泸州局在预试检修中发现 220 kV 261CT-B 的介损超标, 历年介损测试及色谱分析见表 2、表 3。从表 2、3 中可以看到虽然 220 kV 261 号 CT-B 的介损超标, 但色谱分析正常, 为了能正确找到 CT 介损超标的原因, 又对 261 号 CT 作了高电压介损试验。具体情况见表 4、表 5、图 4、图 5;

根据《电力设备预防性实验规程》DL/T 596—1996 中规定 220 kV 油纸电容型 TA 在常规试验下 ($U_s=10$ kV) 时 $\text{tg}\delta\% \leq 0.8$ 当 $\text{tg}\delta\%$ 随试验电压由 10 kV 升到 $U_m/\sqrt{3}$ 时, $\text{tg}\delta\%$ 的增量超过 $\pm 0.3\%$, 不应继续运行。由前面的试验数据可以看到, 261 CT B 相 $\text{tg}\delta\% > 0.8\%$, $|\Delta \text{tg}\delta\%| > 0.3\%$, 而 A 相的试验数据合格 ($\text{tg}\delta\% < 0.8\%$, $|\Delta \text{tg}\delta\%| < 0.3\%$)。至于 $\text{tg}\delta\% = f(u)$ 曲线的下降特性, 根据有关资料指出是由于油中离子的迁移, 被纤维阻拦所致, 并指出, 如 $\text{tg}\delta$ 值很大, 且随电压的上升而下降很多, 则必须考虑绝缘污染的问题, 应予报废。西林电桥测得的 $\text{tg}\delta$ 值与电压峰值时的有功电流幅值成正比, 当有功电流波形的谐波分量严重后, 对应于电压峰值时的电流幅值减小, 这时测得的 $\text{tg}\delta$ 值下降。互感器有功电流的谐波分量是由油中离子运动所阻拦而引起的。在交流低电压作用下, 在纸纤维的油层中, 离子沿电场方向的来回运动距离, 小于油层厚度, 纸纤维不能阻拦离子的自由运动, 反映为正弦波的有功电流; 在较高电压作用下, 离子的运动受到纸纤维的阻拦, 表现为谐波有功电流, 显然, 油中离子型杂质 (包括水分) 的增加, 反映为互感器总损耗的有功电流波形的谐波分量加重。由此可以得出结论, 互感器 $\text{tg}\delta$ 值随电压上升而明显下降, 并不代表绝缘特性的好转, 却正是绝缘

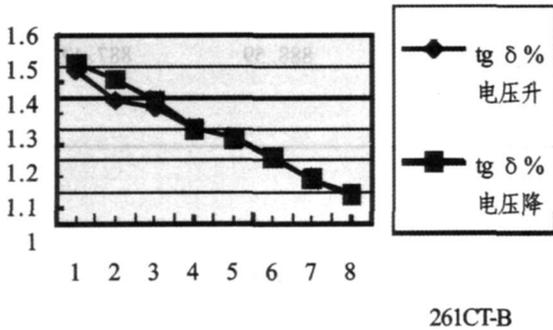
图 5 261CT-B介损电压曲线

劣化的表现。这种现象通过解体实例也发现有些颗粒状杂质。而在试验中互感器的电容量的变化不大, 证明电容屏间的绝缘没有击穿现象。

初步分析为上述故障是由于电流互感器一次对末屏主绝缘电容芯子内部水分杂质由于真空干燥不彻底所致。为什么上述电流互感器在运行了十多年后才表现为电容屏受潮致使介损超标, 这是因为: 电容型电流互感器的主绝缘是由多层电缆纸和很薄的铝箔每层交替间隔制成的电容型绝缘, 如果在出厂前缠绕过程中, 由于外界因素, 如绝缘纸受潮、缠绕绝缘纸的车间湿度大等原因, 而使电容屏受潮, 电容型电流互感器干燥时, 外层绝缘的潮气易于排除, 而内层则不易, 使靠近电容芯子的电容屏内层存有潮气。当内层干燥不彻底而外层可能相对已干燥, 那么进行介损试验时, 如图 6 所示。

这类故障主要特征为色谱、微水分析正常, 但介损超标, 做高电压介损测试时介损值随电压的升高而降低, 且 $\text{tg}\delta\%$ 的增量超过 -0.3% 。
