雷击线路引起的主变压器跳闸分析

摘 要:分析雅安电网一起因 110 kV 线路遭受雷击造成 220 kV 主变压器间隙保护动作跳闸事件, 探索了主变压器间隙击穿的原因, 并提出了针对线路雷击造成主变压器间隙保护动作的防治措施。

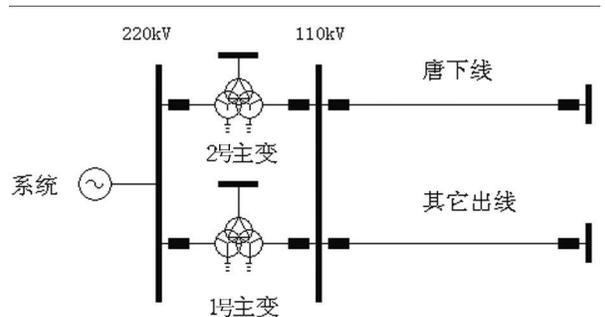
图 1 220 kV 下坪变电站接线方式图

故障时 500 kV 石棉变电站作为电源向 220 kV 下坪变电站供电, 下坪站 220 kV 和 110 kV 均是双母线并列运行, 1 号主变压器中性点接地运行, 2 号主变压器中性点不接地运行, 如图 1 所示。
