因受潮引起 35 kV 开关柜事故的技术分析

摘要:对2010年7月15日某110 kV变电站35 kV开关柜因受潮而发生的一起事故进行技术分析,并提出相应防范措施以减少类似情况引发的电网事故。

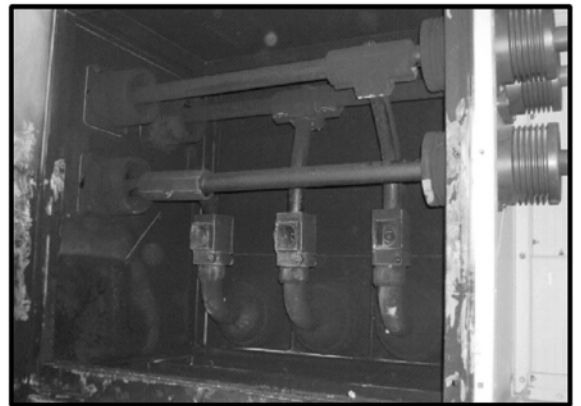
对事故现场进行勘察发现事故点如图1所示,位于35 kV II段母线TV、35 kV 596开关柜35 kV母线处。

35 kV II段母线TV柜后柜面板因事故变形,母

线室内被弧光烧得一片漆黑。安装于室内的母线、穿墙套管、绝缘护套表面均铺满了金属瞬间融化时所喷发的金属颗粒,35 kV II段母线与II母TV柜相连的搭接头处的内六角螺栓被烧至融化。母线室内所有设备绝缘试验数据无法满足运行要求,35 kV II段母线TV、35 kV 596开关试验后未见异常。

图1 35 kV II段母线TV柜所在母线室

检修人员在对故障设备进行检查发现,35 kV 开关柜内母线、穿墙套管、绝缘子、隔板及开关柜门内壁上都存在较多的凝露,潮湿情况十分严重;其中 35 kV II 母 TV 柜受潮最严重的。事故原因分析如下。

35 kV II 母 TV 处静触头穿墙套管与 35 kV II 段母线搭接处有受潮凝露,凝露水滴顺着弧形管流至穿墙套管下部。由于 35 kV II 母 TV 隔离开关母线室与 35 kV 596 断路器室之间装设了平行的环氧树脂绝缘板,当隔板表面长期受潮时,隔板表面极易形成爬弧,产生闪络放电,随着放电次数的增加,隔板表面结构被破坏,更易吸附气体中的水分和其他导电物质,可溶性的导电物质逐渐溶解于水,成为电解质,在隔板表面上形成一层薄薄的导电液膜,使隔板绝缘性能降低。近期多阴雨天气,断路器室内湿度大,隔板表面闪络放电次数更加频繁,断路器室内自由电荷急剧增多,在电场作用下,气体中的自有电荷发生撞击游离,产生“电子崩”现象,又由于天气炎热,环境温度高,气体蒸发使断路器、隔离开关母线室自由电荷密度比断路器室密度大,形成自持放电,当自持放电发展到

整个间隙,气隙即被击穿,产生相间短路或母线对地短路,最终导致 35 kV 596 开关柜引起 35 kV 母线对地放电,弧光造成三相短路,最终保护动作使主变压器 502 开关跳闸,造成 35 kV I、II 段母线失压事故。

根据以上事故分析,可见本次事故的主要原因是该 35 kV 开关柜为 2001 年产品,未安装除湿装置,在这样的运行条件下,35 kV 设备长期受潮,设备对地绝缘降低,在受潮最严重的 35 kV II 母 TV 柜发生短路故障引发了此次事故。

针对柜与柜之间的穿墙套管(35 kV 596 开关柜与 35 kV II 段母线 TV 柜之间的穿墙套管、35 kV II 段母线 TV 柜与 35 kV 备用柜之间的穿墙套管),使用新的 CMZ-35 穿墙套管进行更换。

针对静触头座套管(35 kV II 段母线 TV 柜、35 kV 596 开关柜静触头座套管),由于备品采购时间原因,采取以下方案进行更换:将备用柜、35 kV I 母 TV 柜内的静触头座套管暂时更换到 35 kV 596 开关柜和 35 kV II 段母线 TV 柜上。
