一起隔离开关瓷瓶缺陷案例分析

摘 要:通过红外测温发现隔离开关瓷瓶可能存在重大隐患,经过试验、分析找到导致缺陷的原因,并对试验中的异常现象给出了解释。

2010年10月8日在德阳电业局鄢家站的一次专业巡查中通过红外测温发现35kV斑鄢线避雷器隔离开关5198号C相瓷瓶存在温度异常的情况,温度较高的部位已达31.6℃(见图1),隔离开关瓷瓶而正常部位的温度为26.1℃,温差达5.3℃。经过反复测试和分析确定隔离开关存在危急缺陷,立即将该只隔离开关退出运行,并更换了新隔离开关。

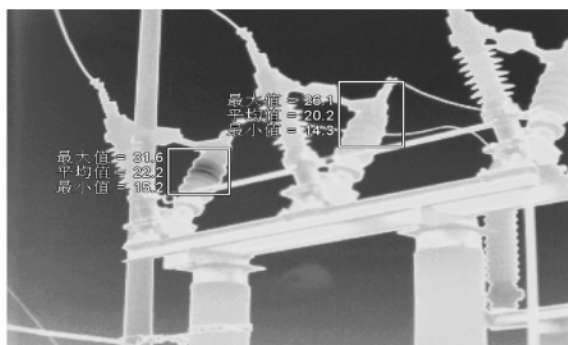
图1 缺陷隔离开关红外热像图

从红外热像图谱中可以看出,隔离开关瓷瓶最上面的两片瓷裙存在温度异常的情况,可能是由于表面脏污引起,也有可能是内部缺陷所致^[1]。

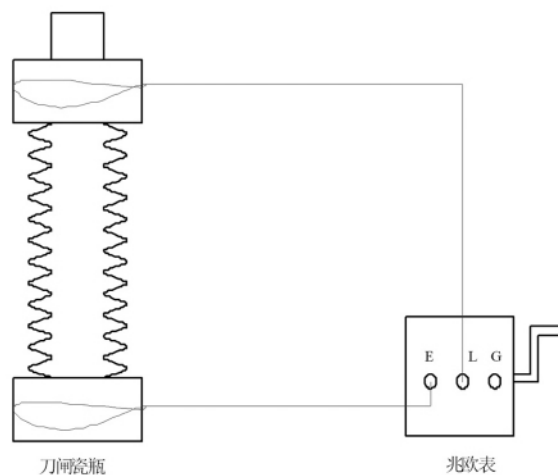
图2 绝缘电阻测试

为了找到缺陷原因,首先对瓷瓶进行了绝缘电阻测试。在试验前先对瓷瓶进行常规检查,发现瓷瓶表面脏污,但未见裂纹或其他异常情况。采用数字兆欧表对其进行绝缘测试,试验接线见图2。

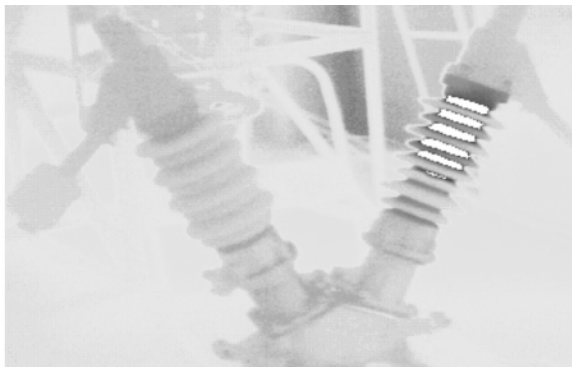
图 3 耐压时红外热像图

对清洁后的瓷瓶进行耐压试验(见表2、表3),同时用红外热像仪观察温度变化情况,耐压时红外热像图见图3。

从耐压试验时的红外热像图可以看出,瓷裙温度较低,越靠近瓷瓶内部,温度越高,说明缺陷很有可能在瓷瓶内部。因此有必要对瓷瓶绝缘进行分解测试,根据实际情况,设计了图 4 所示的测试方法,以确定缺陷的具体部位。

耐压时瓷瓶内部气隙在高压下击穿放电,放电导致试验电压降低,放电终止,瓷瓶内部气隙绝缘得以恢复,试验电压回升,当试验电压回升到放电电压值时,气隙又被击穿,又开始新一轮放电。因此,耐压设备二次电流、电压也相应地剧烈波动。放电导致瓷瓶内部温度升高,尤其是在瓷瓶顶部气隙越多的地方,放电越强烈温度越高,当试验电压升高时放电向瓷瓶下部气隙较小的区域扩散。相应地,从红外图谱上也反映出发热区域从瓷瓶顶部由上到下,从内而外,逐渐扩散。

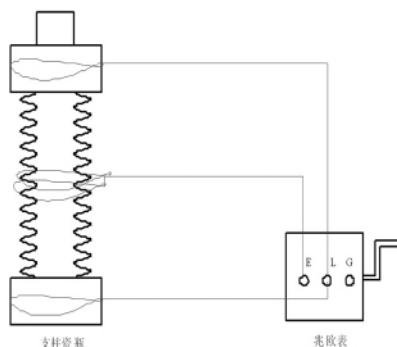
图 4 绝缘电阻分解测试

通过图 4 所示的方式测得的绝缘电阻高达 103 GΩ。

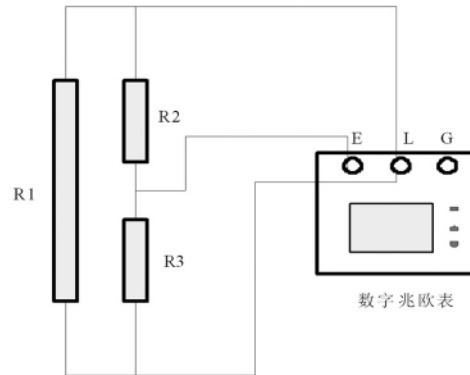
图 5 绝缘电阻分解测试原理图

R1 为内部电阻,R2、R3 为表面电阻,从图 5 可以看出,R1 被短接旁路,测试结果仅为 R2、R3 的并联电阻。从试验数据可以看出表面绝缘电阻高达 103 GΩ,说明了表面绝缘正常,因此,通过排除法,确定缺陷应该在瓷瓶内部,并且是贯穿性的低阻通道。从耐压时的红外热像图也间接证实了缺陷来自瓷瓶内部。

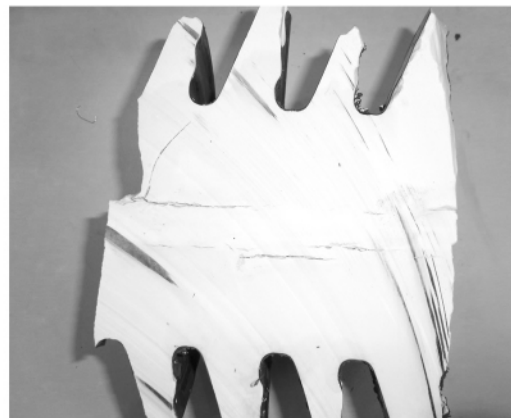
图 6 瓷瓶纵向剖切图(温度异常区域)

从剖切图可以看到在瓷瓶中心确实存在多条裂纹,越靠近瓷瓶温度异常区域,裂纹越多。这和试验分析结果是一致的。

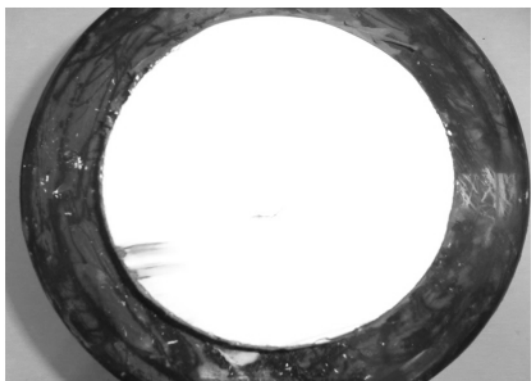
图7 瓷瓶横向剖切图(瓷瓶底部区域)

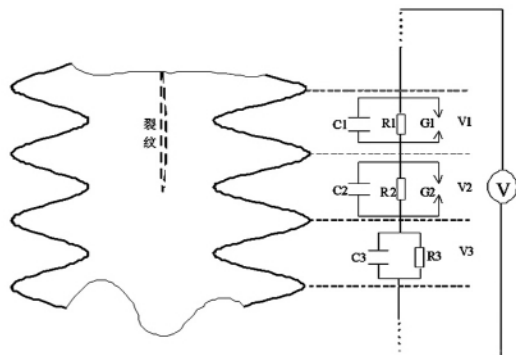
为了解释这两种异常现象,先建立缺陷瓷瓶的等效电路模型,如图7, C_i 为瓷裙间的分布电容, R_i 为瓷瓶电阻, G_i 为存在裂纹的地方的等效气隙。

从绝缘电阻的变化可以看出瓷瓶内部裂纹和外部环境存在联通通道,第一次耐压后,联通通道变得更大,使外部潮气进入瓷瓶内部,在第二次耐压时,瓷瓶温度升高,将瓷瓶干燥,排出潮气,绝缘又恢复到第一次耐压时状况。
