循环流化床锅炉布风板风帽技术改造

摘要:高坝电厂410 t/h循环流化床锅炉原“S”型风帽在煤质改变后堵塞变形严重,导致布风板流化不好,风机电耗增加,受热面磨损加剧。经过严密的论证后对风帽进行了技术改造,改善了流化状况,降低了受热面磨损,安全经济性显著。

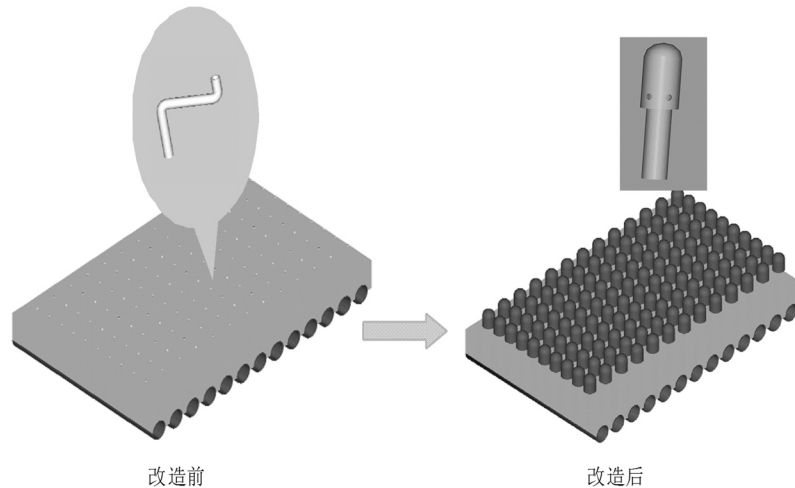
图1 布风板风帽改造前后对比图

改造后的风帽为钟罩式,风帽数量1 682个,风帽沿横向宽度共布置116排,排与排之间错列布置,风帽管上部带密封的圆环。

风帽在布风板上布置见图1。

改造后的钟罩式风帽采用8孔的出风孔,直径为 $\Phi 12$,孔向下倾斜 5° ,风帽高度130 mm,外径 $\Phi 90$ 。改造设计临界流化风量为 $(9 \sim 10) \times 10^{-4} \text{ Nm}^3/\text{h}$,即 $(25 \sim 30) \times 10^{-4} \text{ Nm}^3/\text{s}$ 风量。带满负荷时流化风量控制在 $50 \text{ Nm}^3/\text{s}$ 左右,50%负荷时流化风量控制在 $36 \text{ Nm}^3/\text{s}$ 左右,不增加风机电耗。改造后能保证风室不漏渣,布风流化均匀,炉内温度分布均匀。床温控制在 $850 \sim 920^\circ\text{C}$ 之间,50%负荷时床温不低于 720°C ,两侧墙下部床温不低于 550°C ,各点温差不超过 100°C 。改造后,在现有煤种(如入炉煤低位热值 $3\,000 \sim 3\,500 \text{ kcal/kg}$,灰分50%左右,粒度 $7 \sim 13 \text{ mm}$)情况下,锅炉流化良好,能稳定接带满负荷;同时在低负荷工况下(如50 MW)也能保证大粒径床料流化起来,且排渣正常。改造后,锅炉承压部件的磨损速率低于改造前,满负荷时的飞灰可燃物及排烟温度与改造前无明显变化。改造后风帽整体使用寿命2年以上,两年后风帽的年更换率不超过20%。

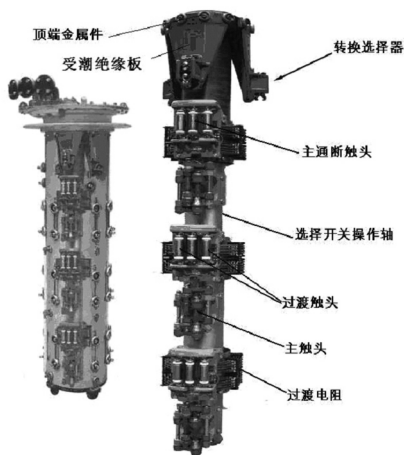
图5 V型分接开关本体

解到油中,加上固体绝缘板对水的吸附作用,可能会使得分接开关内部绝缘固件吸潮而造成对地绝缘电阻严重下降。基于上述考虑,分别测量了V型分接开关(如图5所示)的转换选择器、主通断触头、主触头、过渡触头等部位对分接开关顶端金属件(运行时金属件接地)的绝缘电阻,发现转换选择器的A、B两相对地绝缘电阻分别为400 MΩ和700 MΩ,其它部位绝缘电阻值正常。随后试验人员取下受潮绝缘板,将其置于100℃恒温烘箱内进行烘干,烘干时间达12小时后,重新测量其绝缘电阻值,发现绝缘电阻有了明显提高,均达到8 GΩ左右,对分接开关油箱内壁进行干燥处理后,将分接开关组装后加注新油,再次进行诊断性试验,全部绝缘试验项目均合格,主变压器顺利投运。
