二滩水电站 5 号机组负荷波动原因分析及处理

摘要:分析了机组调速器控制系统、调速器机械部分、励磁系统以及故障录波数据,归纳出二滩电站 5 号机组接连发生多次负荷波动的变化趋势与规律,总结出调速器机械液压回路的卡阻与负荷波动之间的关系;同时介绍了出现该问题时应思考的几个方面及处理的具体方法,为处理类似问题提供借鉴。

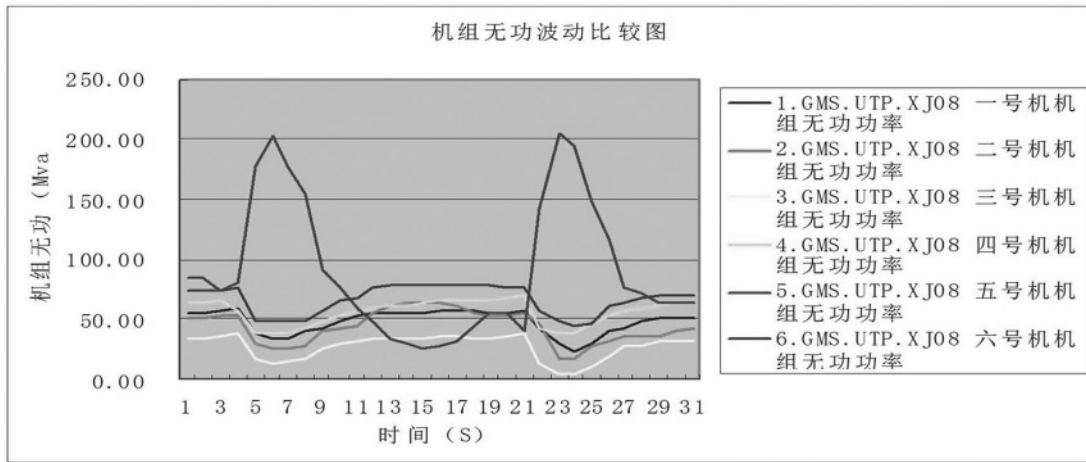
图1 全厂机组无功功率比较图

从图 1 可以看出 5 号机组有功、无功发生异常波动时,其励磁电压、励磁电流、机组无功波动的趋势与其他 5 台机组相反,而当时 4 号与 5 号机组都与二普二线相连。且从当时的故障录波数据还可以看到励

磁电压的突变与机组有功、无功的波动变化几乎同时发生。从图 2 可以看出在无任何调节指令的状态下,导叶最先自行波动,从而引起功率波动。

5 号机组发生有功、无功波动时,500 kV 线路电压、无功均正常;5 号机组波动的趋势与其他机组相反;机端电压无明显改变。这些说明 5 号机组励磁电压的突变并不是励磁系统电压调节功能造成,而是其励磁系统内的 PSS 功能单元引起的反调现象。但按 PSS 反调试验的数据规律看,正常 PSS 反调不应引起机组无功功率如此大的波动,并且正常 PSS 反调引起的无功波动变化略滞后有功变化。而从所有数据波形看每次有功、无功的波动趋势完全一致,由此判断 5 号机组发生波动的原因来自于机组本身。是由于机组原动机功率的突变,造成了机组运行功角的变化,从而引起了无功功率的大幅波动。

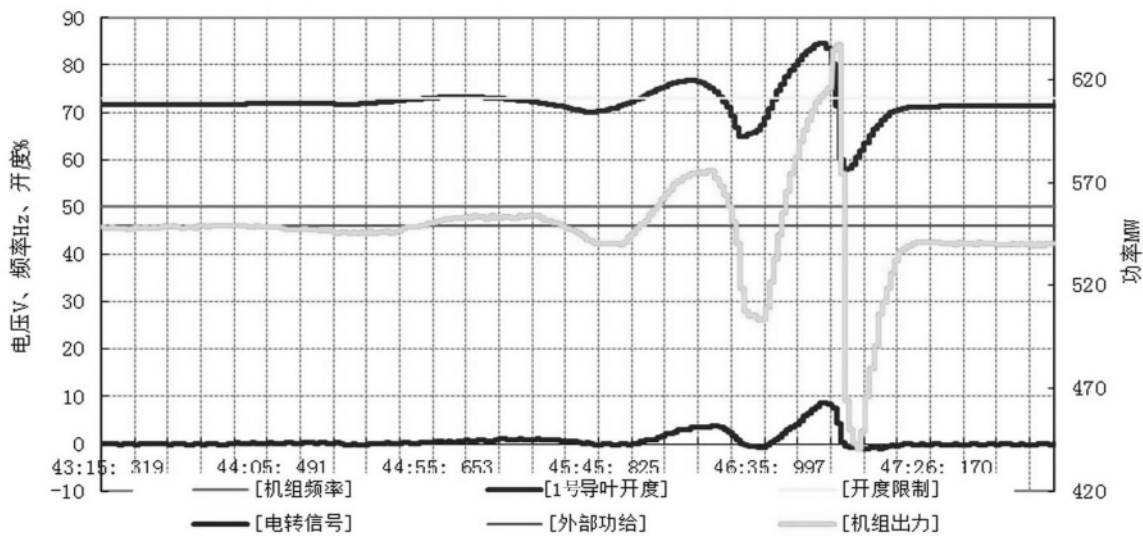
图2 5号机组有功波动波形图

从 5 次波动现象及数据上分析,有一共同特点即:无任何调节指令下导叶开度最先打开,调速器控制系统随之响应给出回关的电转信号进行控制,但失效,进而增大电转的回关信号达 5 VDC 以上(最大电

压 10 V ,正常调节时 70 MW 的负荷阶跃对应电转电压约 1 V) ,才有效将机组出力“拉回”与功率给定一致。表现出控制指令与执行结果完全相反的结果。调速器控制部分在 2009 年年度小修后 ,持续正常运行 3 个多月。波动发生 2 次后 ,将调速器控制部分由 A 套切换为 B 套运行 ,该现象仍又发生 3 次。因此可基本排除调速器控制部分引发该事件的可能。

这表明 5 号机调速器的液压系统发生不稳定性堵塞、或卡阻、或电液转换器部分的不稳定性方向偏移导致调速器控制系统的执行元件(液压系统) 未能及时有效执行调速器的电气控制指令的可能性最大。因此应着重检查调速器机械系统较易发生卡阻部位 ,如电转的喷嘴、主配压阀上的节流孔等。

要元器件、接线进行了检查和测验 ,均未发现任何异常。对调速器电液转换器上的喷嘴、主配压阀的节流孔进行了检查 ,发现中间接力器及喷嘴有明显的积碳油污 ,先采取了用高压气吹扫喷嘴、对主配压阀的节流阀进行清洗、更换油过滤器滤芯等处理措施。后通过多次快速全行程开关导叶操作 ,借此对电 - 液转换液压回路存在的流窜杂质通过油流的快速循环流达到冲洗效果。

经过上述处理后 ,5 号机组一直运行正常 ,缺陷得以消除。
