ABB 开关(ELK - SP3) 机构三相不一致的安全隐患

摘要: ABB 公司 500 kV GIS 设备普遍运行经验少, 该设备在茂县站运行的几年中暴露出一些安全隐患。就机构三相不一致运行中暴露出的问题进行分析, 并提出改进意见。

1 事故经过

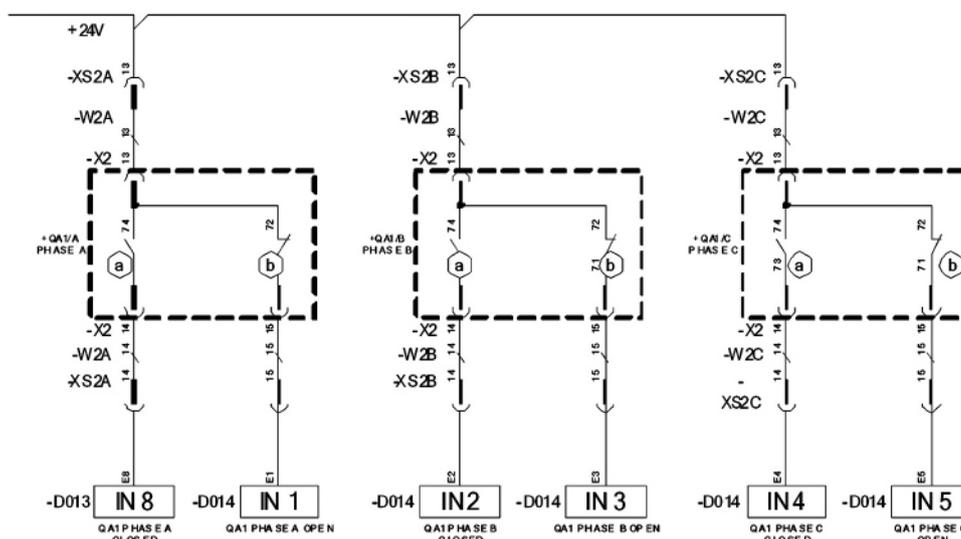
图 1 开关机构三相不一致原理接线图

从检查处理的各环节分析,引起开关机构非全相动作原因是:开关在合位时 C 相电位未引入 LCC 柜智能控制模块 D014 IN4(见图 1 和图 2)。而造成电位未正确引入的原因可能有以下 3 种。

- 1) 机构内辅助触点 73 - 74(见图 1 和图 3) 接触不良;
- 2) X2 插把未紧固插头接触不良;
- 3) 因受潮接地造成 24 V 电位不能引入。

运行中,当开关在合闸位置时,常开辅助接点闭合,经 IN8、IN2、IN4 开入电位作为开关三相运行的判据。若因开关某一相(两相)常开辅助接点所接回路接触不良或其他原因引起回路断线等,都会导致该相(两相)无开入,由于没有其他辅助判别条件,装置将判开关发生非全相运行,直接发跳闸命令,使开关三相跳闸。

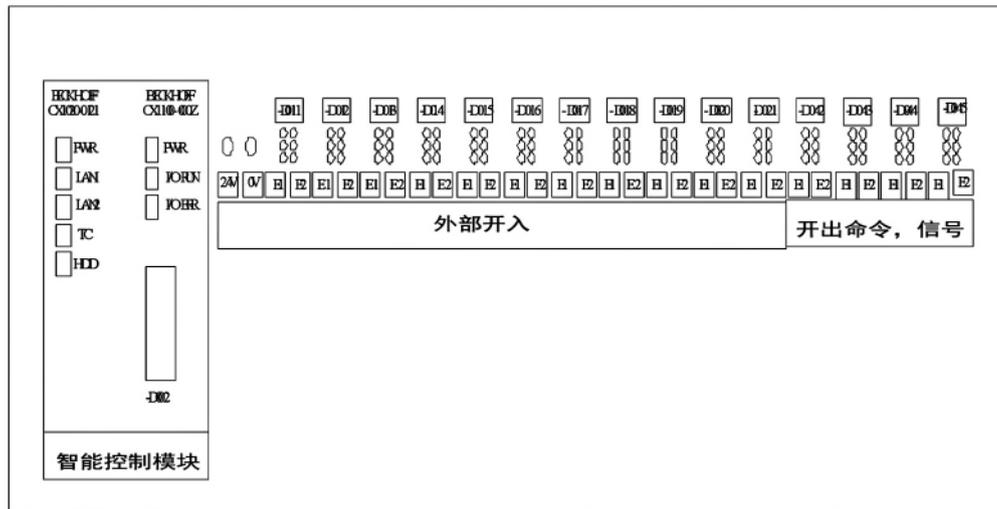
图 2 就地控制柜控制模块

注: IN8、IN1、IN2、IN3、IN4、IN5 是从开关机构引入就地控制柜控制模块的开关辅助触点, 作为开关三相不一致判据(见图 2)

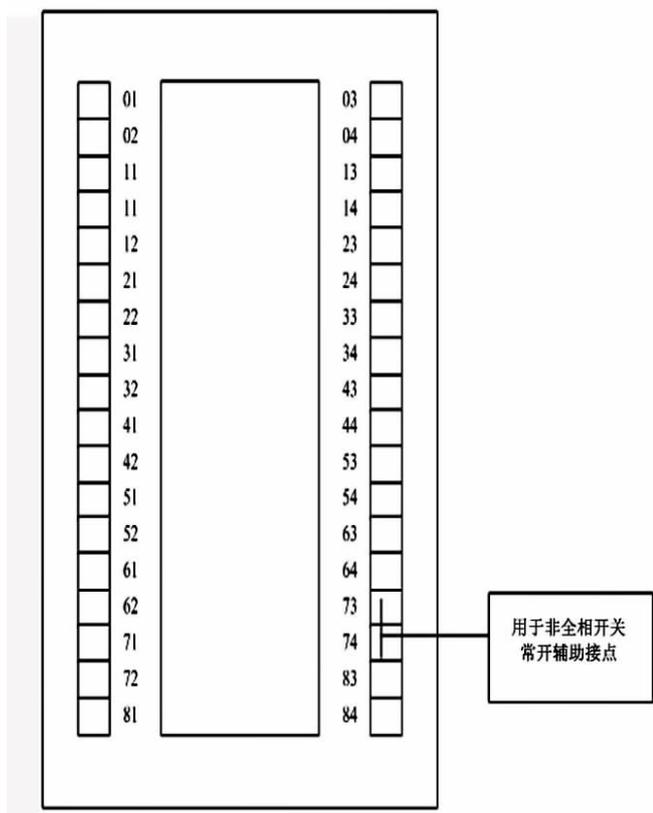
图3 机构内辅助触点进行检查

2) 运行人员打开开关 C 相机构箱盖,对开关辅助节点 73 - 74 进行了检查,辅助接点稍有松动,对其作了紧固处理。

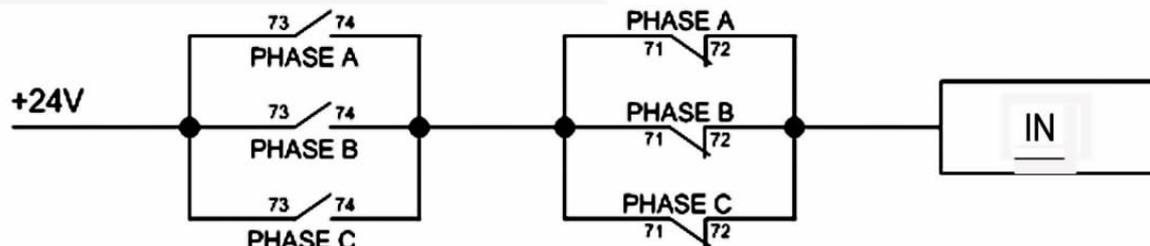
图4 改后三相不一致原理接线图

该方案的不足: 当开关发生三相不一致,而该回路断线时装置不能正确动作,如开关 A、B 相在合位, C 相在分位时,正常情况下 A 相和 B 相的 73 - 74 常开触点及 C 相的 71 - 72 常闭触点(见图 4) 应闭合,装置判发生三相不一致,正确动作跳闸;但如果此时, C 相 71 - 72 常闭触点引入回路发生断线时,装置将不能进行正确判断,这时需要通过开关保护的三相不一致实现正确出口跳闸。

1) 改变开关接点回路接线:将开关三相常开辅助接点并联和并联的三相常闭辅助接点串联,再开入就地控制柜智能模块^[2]。其接线如图 4 所示。

2) 判断逻辑改为有电位开入就判开关三相不一致。

该方案的优点: ①用此接线方式和判断逻辑,任何一相发生断线(或其他原因无电位开入) 24 V 电位不能开入装置,不会发生因误判断而造成事故; ②用此方案控制模块开入量减少,接线清晰,装置工作逻辑简单。

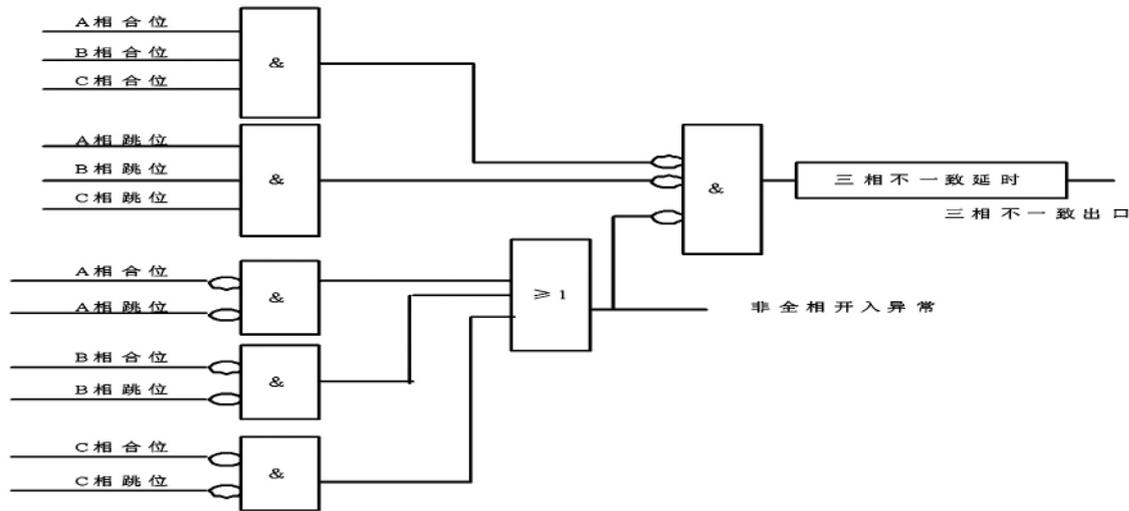
图5 开关三相不一致逻辑图

注: ①A、B、C 合闸位置接开关常开辅助触点; A、B、C 跳闸位置接开关常闭辅助触点。

②当开关三相不一致且没有不一致异常开入闭锁时,三相不一致经延时出口。

③因在该接线方式下,从概率上考虑,该逻辑没考虑开关分、合位都高电位开入的情况(因二次短路等情况可能造成)。

不改接线,改判断逻辑: 当 IN8、IN2、IN4 和 IN1、IN3、IN5 两组开入都不一致,且发生对应变化时,判开关三相不一致。如当 IN8、IN2 有电位开入, IN4 无电位开入,且 IN1、IN3 无电位开入,而 IN5 有

电位开入时,可判开关 A、B 相在合位,而 C 相在分位,即开关三相不一致。若只有一组开入不一致或虽两组都有不一致开入,但不对应则判三相不一致开入异常,并发信号到监控系统提醒运行人员检查处理。开关三相不一致逻辑图(如图 5)。
