# 电容式电压互感器二次电压偏低现象分析

**摘要:**针对电容式电压互感器(CVT)二次电压偏低情况,采用电气试验手段,对CVT解体分析,查找出故障点,通过试验数据进行准确计算,验证了该故障点查找的正确性,并针对CVT结构和制作工艺的不足,提出了应对该故障的预防措施。

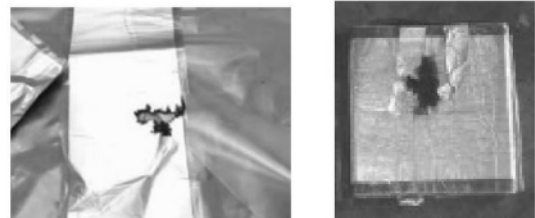
图2 锡箔纸局部破坏

为了进一步查清楚故障所在处,对I母B相TV进行解体,拧下电容分压器与电磁单元法兰处的螺丝,吊起电容分压器,经仔细检查发现,在电容分压器的C2的第8个电容单元处有黑点,并对16个电容单元逐一进行电容量测试,发现第8个电容量为零。对第8个电容单元进行拆解,如图2,发现锡箔纸受到局部放电的影响已被击穿。

(1) 该次出现故障的产品只能满足在  $1.2U_n$  及  $1.5U_n$  (中性点有效接地系统) 或  $1.9U_n$  (中性点非有效接地系统) 的铁磁谐振试验要求, 此次倒母操作很可能产生多次的谐波谐振电压, 易产生局部放电, 损坏分压电容绝缘。

(2) 酚醛纸板的层间易带杂质, 且纸板不易干燥彻底, 这些将导致电容芯柱高压端对地发生放电击穿现象。

(3) 铝箔端部尖端处场强集中, 易产生局部放电, 从而对膜纸复合介质的绝缘性能产生了积累效应, 缩短了使用寿命。

(4) 元件间的连接采用窄铜带焊接方式, 不能承受大电流的冲击, 电流密度大, 并且在焊接时温度较高, 有可能会烫伤元件端绝缘, 且焊渣易脱落, 位于两极板间的焊渣易导致局放量增大, 更严重者将引起电容元件的击穿。

(1) 要求 CVT 在  $0 \sim 1.5U_n$  (中性点有效接地系统) 或  $0 \sim 1.9U_n$  (中性点非有效接地系统) 任一电压下都能满足铁磁谐振试验的要求, 以保证 CVT 投运时不发生铁磁谐振现象。

(2) 引出端子板采用一体式环氧浇注板 (即引出端子的导杆与环氧在真空下浇注而成), 端子与板的结合致密, 保证不吸潮, 绝缘性能好。

(3) 元件间的连接采用宽铝带压接方式, 保证能承受大电流的冲击, 电流密度小, 对极板无灼伤作用, 杜绝由于脱落的焊渣引起的电容器内部的击穿现象。

(4) 在铝箔的端部处增设补强纸, 降低局部放电量, 提高了绝缘水平, 延长使用寿命。

(5) 电容分压器芯子紧固, 采用塑料收缩带及瓷套两端的盖板, 包角采用电工纸板。杜绝酚醛层压板的沿面放电现象。
