一起因雷击导致变压器停运的分析

摘 要:介绍一起变压器遭受雷击后的常规试验,通过对变压器故障部位查找过程、指导检修工作方向的实例,给出以借鉴,以便提高检修的效率与质量。

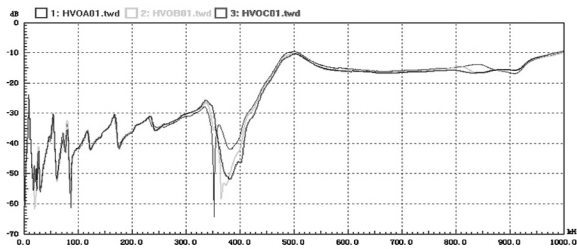
图1 1号主变压器高压绕组频率响应特征曲线

在表1至表6数据中可看到,历史数据与本次数据比较,变压器本体介损、本体绝缘电阻、铁心绝缘电阻、变压器高、低压侧绕组直流电阻无明显变化,变压器变比、低压空载损耗数据符合要求,绕组变形试验表明三相绕组间波形一致性较好,相关系数低频段大于1,表明无匝间、饼间异常,中、高频段无扭曲、鼓包、位移等变形特征。结合本体介损试验,应认为绕组无明显变形,说明变压器主绝缘、主绕组匝间、层间、铁芯片间等均正常。表7说明变压器中性点避雷器测试数据与历史无较大变化,该避雷器合格。从表8变压器本体油色谱分析来看,变压器内部应当出现过故障,由于之前色谱数据处于稳定状态,可以确认乙炔明显增长与该次跳闸有关,同时甲烷、乙烯、氢增长显著,乙烷、一氧化碳、二氧化碳略有增加,通过三比值计算,编码为102,如表9。
