一起断路器弹簧储能故障分析与处理

(广东电网公司揭阳供电局, 广东 揭阳 522000)

摘要: 针对 ABB 公司断路器出现的弹簧储能空开跳闸的故障, 通过对断路器“涡卷”式弹操机构解体分析, 找出了引起故障的机械原因并提出了相应的整改措施。

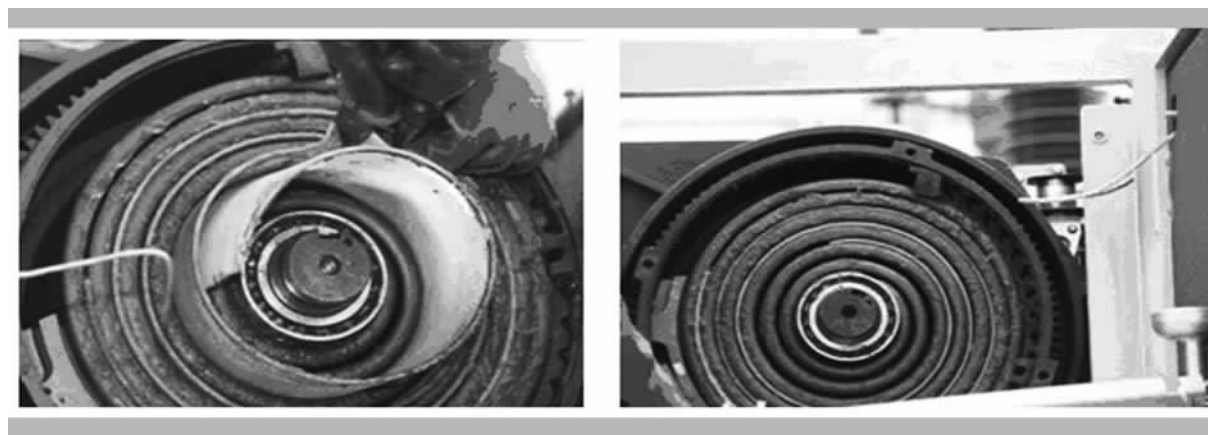
图2 衬垫切割前后对比图

在厂家技术人员指导下, 检修人员对 L3 相开关机构箱进行了解体, 发现储能位置辅助接点继电器功能是正常的, 但是储能限位挡板并未到位, 继续解体才发现合闸弹簧间的白色衬垫已发生严重变形。

拐臂,再由驱动拐臂牵引偏心拐臂传递给断路器的拉杆和分闸弹簧,断路器合闸,这时电机对合闸弹簧再次储能。牵引偏心拐臂由分闸掣子闭锁,合闸驱动拐臂由合闸掣子闭锁,断路器保持在合闸位置。在这次定检中,由于保护人员传动断路器,使得合闸弹簧层间的白色衬垫发生了位移,在短时间内多次传动后,由于最内圈卷簧不断收紧,留给衬垫的空间越来越小,随着衬垫逐渐向弹簧内部移动,最终衬垫受到卷簧的挤压导致变形,使卷簧无法正常储能到位。

该衬垫在弹簧外侧主要是为均衡弹簧各部分受力的作用。衬垫的固定主要是依靠装配时卷簧首端的夹紧件,在运行初期衬垫刚开始位移,卷簧的变形量还能够保证正常储能,随着操作次数增多,白色衬垫逐步挤压使弹簧行程受到限制,储能行程挡板无法到位,造成无法切断储能回路,从而电机堵转过负荷跳开储能空开。

通过机构解体和操动原理分析,可以判断此次机构故障的原因是由于制造装配工艺质量问题使得合闸弹簧层间白色衬垫位移,厂家事后对此次故障发来确认函,认为是由于装配工艺不当造成的,本身卷簧无问题。

由于线路受运行方式影响不能长时间停电,厂家人员决定暂时采取临时措施,决定切割掉已变形的白色衬垫,使卷簧可以储能到位,等新的机构箱运到以后再进行更换,旧的机构箱返厂维修。并对此批次断路器随停电进行检查来杜绝隐患。图2为衬垫切割前后对比图。
