# 排油注氮装置重锤误动引发的主变压器事故分析

刘元生

(攀枝花电业局, 四川 攀枝花 617067)

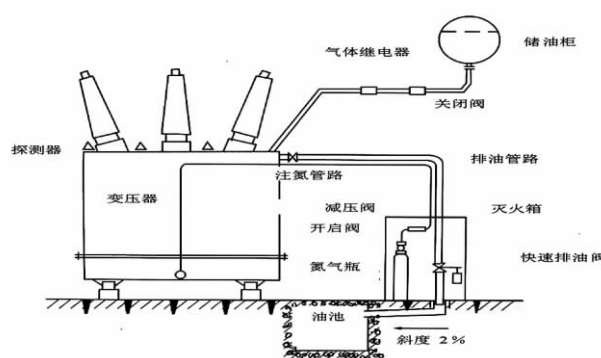
图1 排油-注氮式变压器灭火装置在变压器上的安装简图

根据排油注氮装置已开始排油、未充氮气的现场实际,初步判断该起事故为主变压器排油注氮装置误动引起。随后技术人员对2号主变压器的排油注氮装置进行模拟试验,将重锤重新放置在支撑的电磁阀阀芯上,模拟外部震动,发现该电磁阀阀芯慢慢后退,最后导致重锤落下。

该装置结构设计不合理,支撑的电磁阀阀芯约有20°左右的坡度,连接重锤的阀杆也有反向的相同坡度,在重锤自身的重力下,有一向电磁阀阀芯动作方向的推力,在装置震动的情况下,该推力更大,致使支撑重锤的电磁阀阀芯慢慢沿动作方向移动,最后,在重锤自身重力下推开电磁阀阀芯而落下,打开排油管道的快速排油阀门。在日常的检查维护中,难以发现和判断该装置中支撑重锤的电磁阀阀芯的后退现象。

对运行的所有220 kV主变压器的排油注氮装置进行排查,重点对其可能发生误动的重锤等机械部分进行检查。在确保排油注氮装置保持在手动位置的基础上,将排油管道的碟阀暂时设置为关闭状态。同时,积极联系相关设备厂家,对存在隐患的排油注氮装置进行完善化改造,重点将电磁阀拉杆与排油蝶阀摆杆之间的斜面接触改为嵌入式接触,使重锤直接挂在电磁阀上,保证受力点完全在电磁阀拉杆上。
