# 35 kV 小型农村变电站主变压器防止过电压研究

**摘要:** 针对发生的一起主变压器高压绕组短路事故,结合事故变压器解体及相关检查、试验情况,对导致事故发生的原因进行分析,并提出因事故发生而暴露出来的问题以及应采取的相关对策措施。

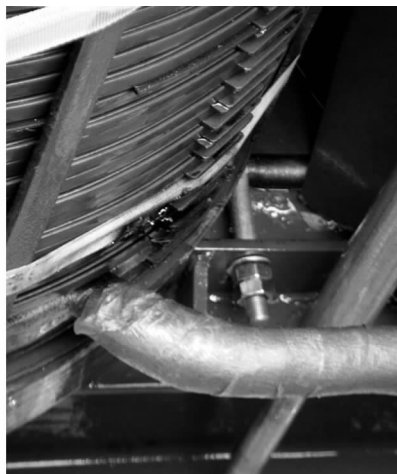
图1 A相绕组放电部位

显放电痕迹。第一,C相高压线圈自下往上第9饼与第10饼之间严重烧损,第10饼绕组最外一根铜线纠结处明显变形,线圈上所包绝缘纸成散花状掉落于线圈底部,电气故障点位于第9饼与第10饼之间,有明显的放电痕迹,铜线裸露并有部分烧熔,但放电容量不大。第二,A相高压线圈自下往上第3饼与第4饼之间轻度烧损,最外层铜线外绝缘纸脱落,线圈底部绝缘纸板上留有少量铜屑,铜线裸露并有部分烧熔。第三,在B、C相引线上有多个放电电弧在绝缘纸上留下的黑色痕迹。

是说,当超过变压器全波冲击耐压水平的雷电波入侵主变压器时,首先损坏的应该是高压绕组的主绝缘或首端几饼线圈,而从故障部位来判断,却发生在线圈的接近尾端部,主绝缘没有放电痕迹,匝间短路时放电容量很小。这就足以说明,事故时并没有超过变压器全波冲击耐压水平的雷电波入侵到变压器的35 kV线圈绕组,且主变压器原来存在局部绝缘薄弱点。在这些雷电冲击作用下,这些绝缘薄弱点产生局部放电并且自熄,使得放电处绝缘降低并在其外部绝缘纸上留下黑色的放电痕迹。由于上午该片区负荷比较低,该主变压器继续带病运行。到中午用电高峰到来时,该负荷高峰逐渐加剧了主变压器高压绕组绝缘薄弱点的恶化。13:17,由于电流超过受损绝缘耐受临界值,主变压器内部高温过热,产生大量一氧化碳和二氧化碳,发生匝间电弧放电,致使线饼绝缘受到严重破坏,导致主变压器重瓦斯及差动保护动作造成事故发生。

(3) 结合大修应加强35 kV电力变压器纵绝缘。SZ9型高压绕组应加强其层间绝缘,经过加强绝缘的变压器在冲击试验及运行中均未发生雷击损坏事故。

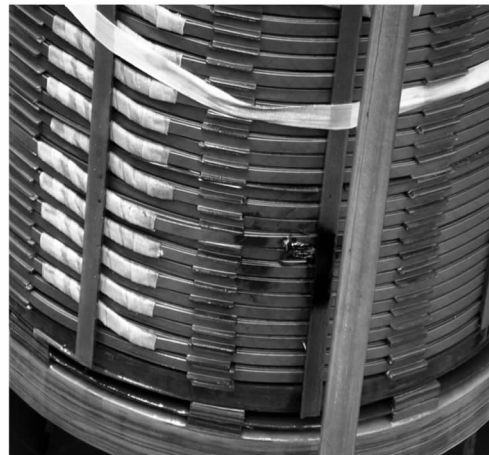
图2 C相绕组放电部位
