一起典型 35 kV 开关柜复合绝缘击穿 事故分析及整改措施

摘要: 35 kV 高压开关柜广泛应用于变电站,其可靠的工作有着至关重要的意义。针对某一 220 kV 变电站 35 kV 开关柜绝缘击穿放电事故,对事故发生,现场检查、原因分析依次进行了详细的介绍和讨论。研究表明,开关柜绝缘隔板结构设计不够完善,特定条件下的长期运行时造成的局部绝缘性能下降,是此次事故的主要原因。最后,针对事故原因提出了有效的整改措施。

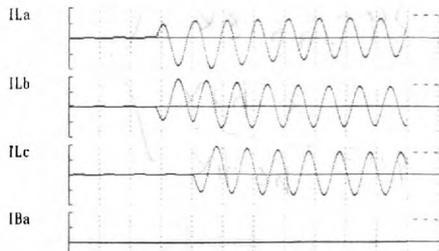
图1 低压侧电流录波图

的可能,并将低压侧电流录波起始部分放大(见图1),可看出在一个周波(20 ms)内 A、B 相电流大小相同方向相反,可确定低压侧 A、B 相发生了相间短路,一个周波后发展成了对称的三相短路。

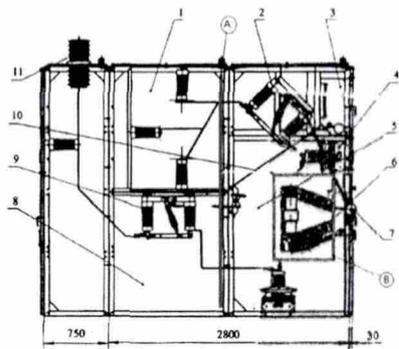
图2 35 kV 侧 312 断路器柜结构示意图

从事故现场情况看,开关柜内部烧损较为严重之处在图中 A 绝缘板上部母线贯穿位置,母线贯穿部位绝缘板板面熏黑,绝缘板绝缘性能基本丧失,事故中上隔离开关损坏,其余柜内 312 断路器和电流互感器事后检查未发现异常。

由录波图可知 A、B 相首先发生相间短路,通过现场发现 3122 隔离开关静触头接线板处烧熔和 A、B 相间绝缘板表面沿面放电碳化痕迹,可知 A、B 相间短路的起始放电通道为绝缘隔板沿面击穿部位。

所述:绝缘隔板和绝缘热缩套表面在吸尘和受潮的情况下绝缘强度下降,电场作用下形成 A 相连接板裸露处 - A 相开孔处气隙 - 沿绝缘隔板表面 - B 相开孔处气隙 - B 相连接板裸露处的放电通道,导致 A、B 相击穿短路,迅速导致 B、C 相之间绝缘降低,形成三相短路,为一起典型的复合绝缘(小空气间隙和固体绝缘材料的表面)引起的设备事故。

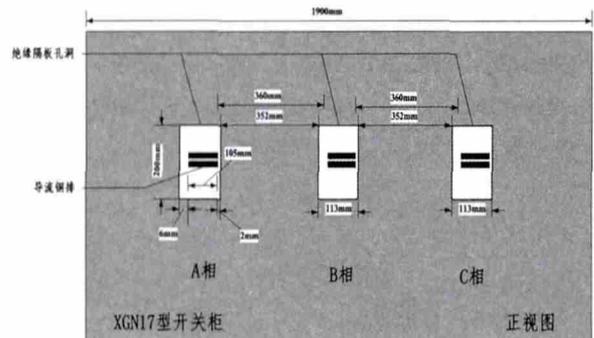
图3 绝缘隔板正视图

图3为绝缘隔板正视图,故障部位内部绝缘由以下几部分组成。

- 1) 支柱绝缘子,长度 400 mm,爬电距离 960 mm;
- 2) 导电母排的周围柜体的空气间隔,最小处 330 mm;
- 3) 导电母排间的空气间隔,360 mm;
- 4) 导电母排间的绝缘隔板的沿面间隔,352 mm。

本案中 XGN17 型开关柜是采用空气绝缘方式设计,柜体结构中的 A 处绝缘板是因检修安全而设置,参照相应标准条款发现此处是绝缘最薄弱的地方,其有两点不满足要求:1) 导流铜排穿过绝缘隔板的孔洞与绝缘挡板间的空气间隙极小,靠近放电通道一侧仅为 2 mm,DL/T 404-2007《3.6 kV~40.5 kV 交流金属封闭开关设备和控制设备》要求不小于 60 mm^[1];2) 绝缘隔板相间绝缘所需的沿面爬电距离为 352 mm,DL/T 593-1996 标准要求不

小于 770 mm^[2]。

1) A 处绝缘板的布置与三相母线相垂直,虽然不增加相间绝缘的绝缘介质,但在特定条件下,如高海拔、表面积尘、空气湿度过大、凝露等影响下,可能会导致绝缘板表面绝缘性能的下降,相当于降低了相间或相对地的空气绝缘距离。

2) 当出现上述特定的情况时,绝缘板可等效为一个接近于地电位或高阻接地的状态,此时相间电压会全部施加于导体与绝缘板间很小的空气间隙,导致场强相对集中,可能引发局部放电,长期对周围的设备元件电离腐蚀,尤其是长期对有机绝缘件表面产生电晕,使绝缘件老化、绝缘性能迅速下降,积累到一定程度使绝缘件击穿,发生闪络。

综上所述,由于 XGN17 型产品绝缘隔板结构设计不完善,特定条件下的长期运行中因表面凝露、积污和局部放电,使开关柜局部绝缘性能下降,最终绝缘击穿导致本次事故的发生。

1) 排查开关柜内部导体穿过绝缘隔板的情况,参照 DL/T 404 - 2007 《3.6 kV ~ 40.5 kV 交流金属封闭开关设备和控制设备》关于相间组合绝缘的要

求(10 kV 设备应不小于 30 mm, 40.5 kV 设备应不小于 60 mm),对绝缘隔板开孔尺寸进行整改。
