电缆终端绝缘击穿原因分析及对策探讨

摘要:介绍了35 kV单芯交联聚乙烯电缆在四川江口水力发电(集团)厂的运用情况。从电和热两方面对电缆终端头屏蔽层断口处绝缘频遭破坏的原因进行了分析,探讨了克服绝缘快速老化击穿的方法。

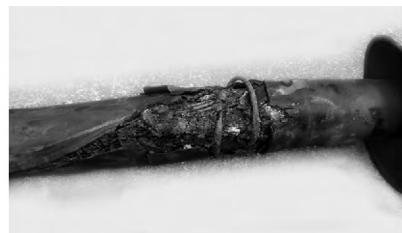
在运行过程中,热缩电缆头的缺陷逐渐暴露,即易造成热缩电缆终端头铜辫接地处电缆绝缘老化击穿(见图1),在(集团)厂5回35 kV出电缆热缩电缆头中,每年都有此类情况发生(户内、外均有)。2013年4月15日,一回上国网35 kV出电缆A

相(室外)终端头接地铜辫处绝缘老化击穿;2013年4月26日,一回供铁厂35 kV出电缆B相(室内)终端头接地铜辫处绝缘老化击穿。故障发生后,造成电网35 kV线路被迫停运检修,电力输送减少。针对此类故障,通常的处理办法是将电缆终端头大约1 m的故障部分切除,再重新制作新的电缆头。如重复数次,电缆长度逐渐减小,最终导致电缆因余量不足而做中接头将其接长,或重新购置新的电缆。

图1 电缆绝缘老化击穿部位(铜辫接地处)

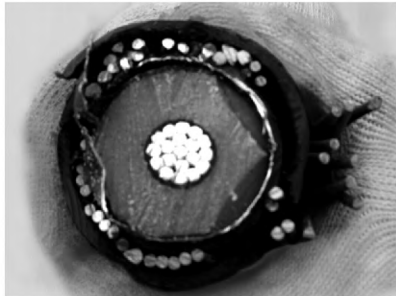
35 kV单芯交联聚乙烯电缆横截面分布(见图2),从外至内依次为外层护套、钢铠、内层护套、铜屏蔽带、外半导体层、线芯绝缘、内半导体层、铜芯线。在热缩式终端头制作过程中,首先是在距电缆终端头大约800 mm处,将电缆外层护套、钢铠、内层护套切除;剥下铜屏蔽带,留下100 mm左右铜带后,将多余铜带切除,用工具将电缆端部至屏蔽断口

图2 故障电缆横切面分布

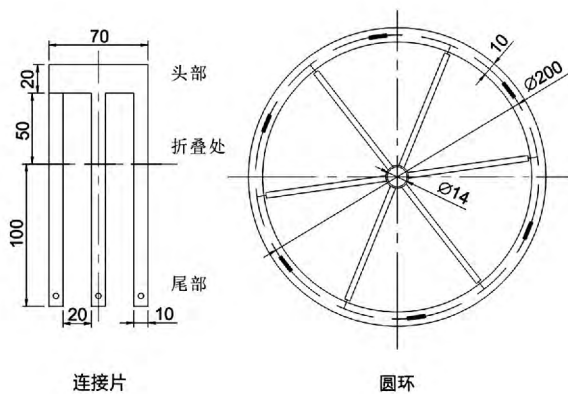
图7 均压环及绝缘支架构想图

屏蔽层紧密连接在一起,改变屏蔽层断口(铜辫接地处)的电场分布,增大径向电场分量,降低轴向电场分量,降低屏蔽层断口处线芯绝缘所处位置的电场强度,减缓屏蔽层电老化速度,达到延长电缆使用寿命的目的。考虑到安装固定均压罩之后,妨碍应力管、绝缘管(加热收缩)安装工作的开展,可以改装均压环(针对35 kV单芯YJV30-120型电缆,见图7)。在制作电缆终端过程中,将事先加工好的连接片(2片,用金属材料制作)头部与接地铜辫一起均匀地搭接在一起,并固定焊接,之后加装应力管热缩,加装绝缘管热缩,从电缆接线端子处套入圆环(金属材料制作)和绝缘支架,经电气试验合格后,将电缆上架固定,铜辫接地,将连接片尾部沿虚线处折叠与电缆轴向成45°角,并与圆环连接,再将圆环和绝缘支架连接,均压环安装工作完成,整体成喇叭形状。
