一起变压器夹件多点接地故障的原因及处理

蒋一平,许 强  
( 国网四川省电力公司检修公司,四川 成都 610041)

摘 要:通过对一起 500 kV 变压器夹件多点接地故障进行了调查分析,结合现场测试、现场调查指出:此次变压器夹件多点接地故障的直接原因是由于该型号变压器夹件定位销的特殊结构,“5.12”大地震是造成此次故障的间接原因。通过测量夹件对地绝缘电阻和夹件接地电流的在线监视可以有效地发现此类故障,对于预防此类变压器事故的发生发挥了重要作用。

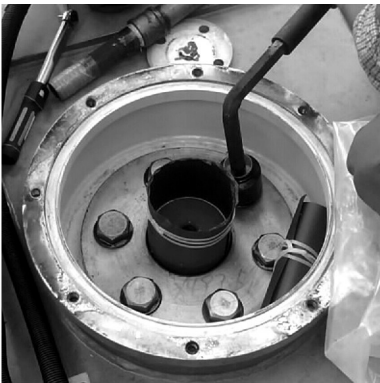
图 1 变压器夹件定位销剖面示意图

在将变压器放油之后 ,打开高压侧夹件定位销箱盖 ,其原理和结构如图 1、图 2 所示。

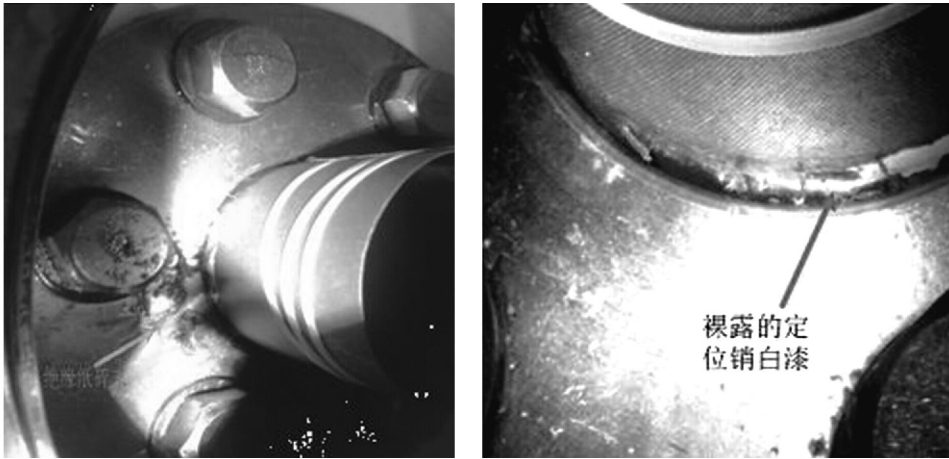
图 2 变压器夹件定位销实际情况图

松开紧固螺钉 ,绝缘纸板沿定位销轴向向上方位移 3 cm ,但未发现高压侧夹件定位销绝缘纸未破损。将绝缘纸取下 ,更换新绝缘纸板后 ,进行绝缘电阻测试 ,夹件接地故障仍然存在。

再将低压侧夹件定位销箱盖打开 ,打开箱盖后 ,发现大量绝缘纸碎末 ,定位销外层白漆裸露 ,如图 3 所示 ,同时采用 2 500V/10 000  $M\Omega$  的摇表测量夹件绝缘 ,听到定位销绝缘纸破损处有放电声。

从现场分析来看,故障点的产生主要是因为低压侧夹件定位销外层绝缘纸板破损造成定位销与变压器外壳相连,产生接地点,造成夹件多点接地。而绝缘纸的破损是由于“5.12”地震,在巨大应力作用下,夹件与变压器箱盖之间相互错动,导致绝缘纸板向上位移,并直接造成低压侧绝缘纸板部分破损成纸屑。在摸底试验时,定位销上部空间变压器油由于无循环通路,几乎不参与正常运行时在潜油泵带动下的油流循环,所以绝缘纸碎末依然填塞在夹件定位销和顶盖定位法兰之间,所以在摸底试验中测得的夹件绝缘电阻为 5 000 M $\Omega$ ,满足试验要求。

对低压侧夹件定位销绝缘纸板进行更换 ,在更换新的绝缘纸板后 ,重新测量夹件绝缘 ,测得夹件绝缘电阻为 2 000  $M\Omega$  ,注油后重新测量夹件绝缘电阻为 5 000  $M\Omega$  ,满足试验要求。
