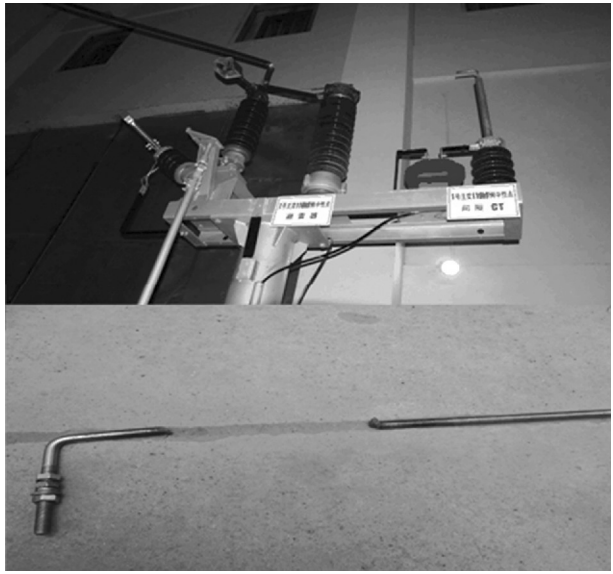
事故发生后,运维人员立即到 2 号主变压器室进行查看,发现 2 号主变压器中性点间隙发生严重的放电现象,中性点间隙铜棒被烧融了一截,详见图 2。

图 2 主变压器中性点放电间隙棒被烧损情况

根据故障录波分析可知,此次故障是由于变压器缺相运行,三相电压不平衡,中性点电压被抬高,超过中性点间隙的击穿电压( 110 kV 变压器的中性

点间隙调整距离为 140 mm 左右,击穿电压为 60 kV 左右) ,使中性点间隙被击穿。

在找到故障点后, 在厂家的协助下, 检修人员更换了 1813 刀闸 A、C 相拐臂叉条和传动轴, 经过多次传动试验, 确保了 1813 刀闸能可靠分闸, 同时对 2 号主变压器的中性点间隙铜棒进行更换, 及时恢复了送电。

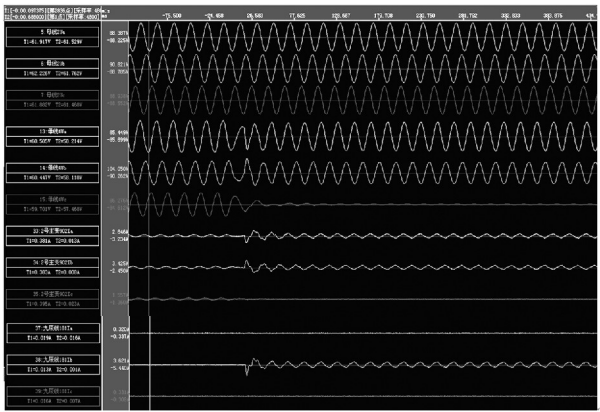
从故障录波装置上调出故障时的电流电压波形图,详见图 3 和图 4。图 3 中,2U<sub>a</sub>、2U<sub>b</sub>、2U<sub>c</sub> 为 110 kV II 母电压,4U<sub>a</sub>、4U<sub>b</sub>、4U<sub>c</sub> 为 10 kV II 母电压,由于九河站 110 kV I、II 母线上无 TV,其母线电压的监测来自线路 TV,从图 3 中看出,故障前后,110 kV II 母电压皆正常,但 10 kV II 母电压在故障时明显发生畸变,C 相电压在故障录波启动( 0 ms) 时刻,变为 0,A、B 相电压相序反向,电压峰值稍有降低; 902 开关 TA 电流值在 0 ms 时刻也发生变化,A、B 相电流出现反向,C 相电流几乎为 0; 181 开关 B 相在 0 ms 前无电流,在 0 ms 时出现反向的电流。图 4 为故障持续时间内的录波图,从图中可以看出故障持续 3 s,随后故障消失,此刻 2 号主变压器跳闸,退出运行。

图 3 故障开始时的录波图

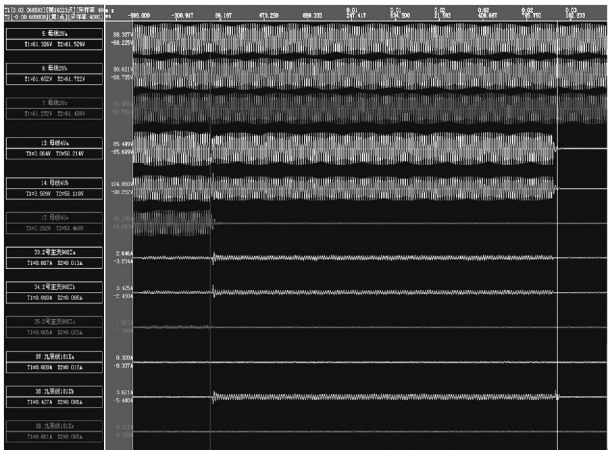
图 4 故障持续 3 s 内的录波图

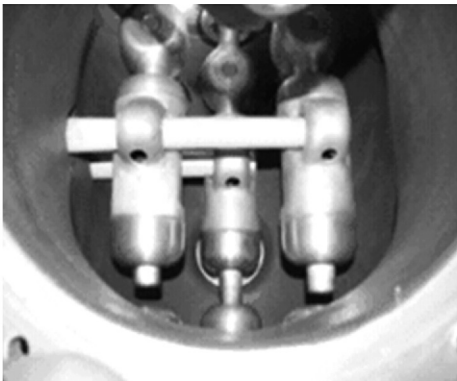
从试验结果判断出故障点出现在 1813 刀闸,随后检修人员打开 1813 刀闸气室顶盖,发现 1813 刀闸三相合闸不一致,B 相刀闸合闸到位,而 A、C 未合闸到位,见图 5。

图 5 1813 刀闸 AC 相合闸不到位

1813 刀闸气动机构箱采用的两根传动轴带动动触头进行分合闸,B 相用一根传动轴,A、C 相共用一根传动轴,传动轴通过连接叉条拐臂使动触头进行分合闸。由于该叉条拐臂在当时制作过程中工艺控制不严格,叉条拐臂与传动轴在尺寸上存在正公差,配合不紧密,再加上气动机构分、合闸对罐内导

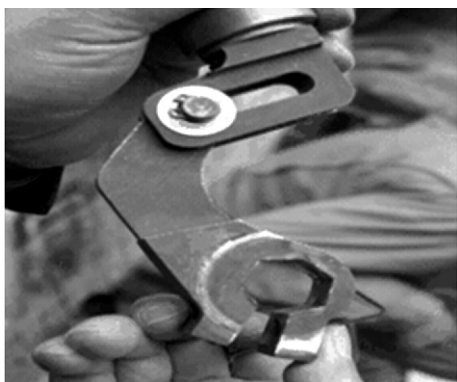
体冲击较大, 经过十多年来多次操作, 紧固叉条拐臂的螺栓发生松动且磨损严重并发生变形, 见图 6 所示。图 7 为叉条拐臂与传动轴相互摩擦磨损, 配合不紧密的照片。

图 6 动触头传动轴件磨损情况

通过以上分析可知, 1813 刀闸 A、C 相刀闸共用一根传动轴, 该传动轴与叉条拐臂存在磨损, 配合不紧密, 紧固螺栓出现松动。当 1813 刀闸进行合闸时, 因 A、C 相传动轴未能固定住 A、C 相叉条拐臂, 在进行传动时未能可靠带动动触头合闸, 使得 A、C 相刀闸动触头处于半分半合的状态, 导致了 1813 刀闸处于缺相运行的状态。

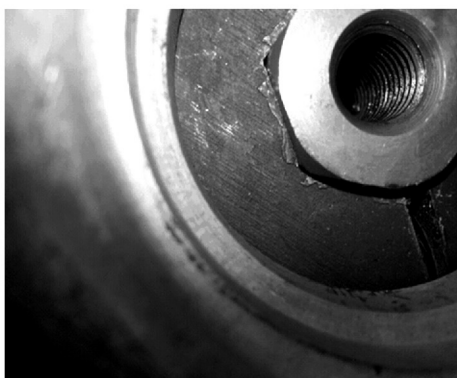
图 7 叉条拐臂与传动轴摩擦变形图
