# 一起主变压器套管将军帽发热故障的分析与处理

**摘要:** 红外测温发现一起 110 kV 主变压器高压侧套管将军帽发热故障,介绍了故障的检查处理过程,并对发热故障的原因进行了分析,分析表明引线头固定座的销孔破裂是导致本次故障的直接原因。最后针对此类故障,对套管的生产、装配、日常维护以及过程监督等提出了整改措施。

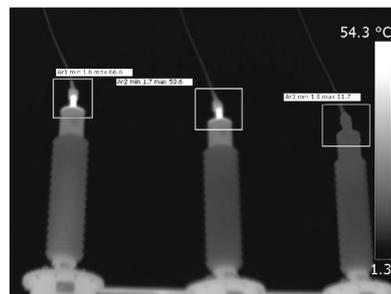
图1 主变压器套管红外测温图

2015年3月27日,某110 kV变电站运行人员对1号主变压器进行红外测温,发现主变压器110 kV侧A相套管将军帽处温度为66.6℃,B相套管将军帽处温度为58.6℃,当时现场环境温度为8℃,正常相C相套管将军帽处仅11.7℃,如图1所示。根据所测数据,计算出A相套管发热处相对温差为93.7%,B相套管发热处相对温差为92.7%,根据DL/T 664-2008《带电设备红外诊断应用规范》,电流制热型设备与金属部件的连接相对温差大于80%小于95%为严重缺陷<sup>[3]</sup>。

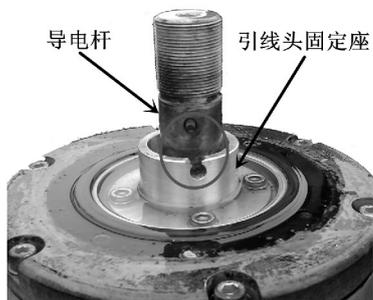
a) A相套管拆开将军帽后引线接头图

取下将军帽与套管的4个密封螺栓,发现A、B两相套管的将军帽松动,引线头固定座的销孔破裂,

圆柱销已经脱离销孔,向上可以提起将军帽和套管导电杆,如图2所示;而C相则正常。对A相、B相套管进一步检查时,发现将军帽的螺牙和内壁处均有放电痕迹,并且能清楚地看到将军帽的螺牙有过热烧损现象,如图3所示。

从图2可以看出引线头固定座的销孔破裂、圆柱销向上弯曲,这是因为在套管装配时将将军帽拧得过紧,导致导电杆被迫向上运动。受力分析如图5所示,圆柱销受到导电杆对它的力 $F_1$ ,该力的长期作用使圆柱销向上弯曲;同时,圆柱销为保持平衡,销孔对圆柱销施加 $F_2$ 、 $F_3$ 两个力,根据作用力与反

作用力的关系,销孔同样受到圆柱销对它向上的力,力的长期作用导致销孔破裂。而且,该套管的引线头固定座存在设计缺陷,经测量销孔离边沿大约为2 mm,距离太近,易被圆柱销拉裂。

针对此故障,首先找到了同厂家同型号套管的引线头固定座,对A、B两相进行了更换。然后对将军帽螺牙、内壁和套管导电杆丝口进行清洁、擦拭。通过处理,增加了将军帽与导电杆的螺纹旋入深度,增大了接触面积。最后在装回将军帽时,在其螺纹上均匀涂抹了导电膏,填补粗丝螺纹以及烧损螺牙之间的空隙。处理完后,对主变压器进行直流

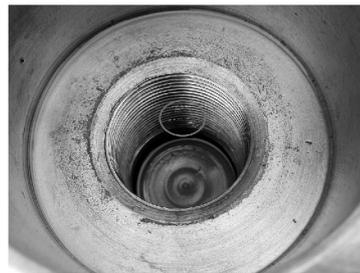
a) 将军帽螺牙处过热烧损

振动使将军帽和导电杆之间的静摩擦力减小,造成导电杆扭矩逐渐释放,产生自转,致使导电杆与将军帽之间的退丝、松动,于是接触电阻增大,产生高温发热,导致将军帽螺牙烧损。螺牙烧损又造成将军帽与导电杆之间螺纹连接的公差配合不当,使得接触电阻进一步增大,同时过热也会促使接触电阻增大,加剧过热现象,形成恶性循环。

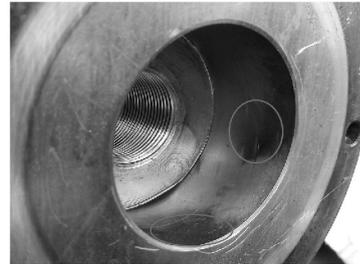
b) 将军帽内壁处放电痕迹

从图3可以看出将军帽的内壁处有放电痕迹,这是由于引线头固定座的销孔破裂,致使插在导电杆中的圆柱销失去了固定作用。随着变压器运行时的振动,圆柱销滑向将军帽一边,如图6(a)所示,圆柱销与将军帽内壁间歇接触,造成放电。其相应的等效电路如图6(b)所示,图中 $R$ 为圆柱销、部分导电杆和将军帽三者串联的等效电阻, $F$ 为圆柱销与将军帽内壁之间的“棒-板”间隙。由于 $a$ 点电位大于 $b$ 点电位,通常电流 $I$ 是经过 $R$ 从 $a$ 到 $b$ ,当圆柱销与将军帽内壁接触时,电流 $I$ 经过 $F$ 从 $a$ 到 $b$ ,由于 $F$ 是间歇性接触,其接触电阻较大,将产生发热。另一方面,当圆柱销接近将军帽内壁时,两者之间的电场发生畸变,电子在电场作用下迅速运动,引起气体的不断碰撞电离,产生电子崩,形成流注<sup>[5]</sup>,最终导致电晕放电,致使将军帽的内壁处有放电痕迹。在套管装配时,将军帽与导电杆不断拧紧的过程中,导电杆下面的绕组引线产生了扭矩,此扭矩和螺纹之间的静摩擦力矩形成了暂态平衡。由于引线头固定座的销孔破裂,圆柱销无法使导电杆固定,因此变压器运行时的

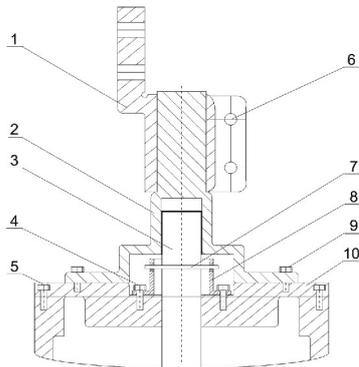
图4 套管引线接头结构图

该主变压器套管为电容式套管,套管引线接头结构如图4所示。引线头固定座和圆柱销在套管载流回路中起着极其重要的作用,它们使导电杆固定后与将军帽拧紧。因此引线头固定座的好坏在很大程度上决定了导电杆与将军帽的接触情况。
