# 九寨沟 Ms7.0 地震四川电网受损分析及处置措施

**摘要:** 地震能量释放巨大, 对电网的破坏力极强。2017年8月8日四川省阿坝州九寨沟县发生了7.0级地震, 造成阿坝供电公司所属的110 kV九寨沟变电站部分重要设备损毁, 导致全站失电。依据此次地震中相关地质和电网数据, 分析九寨沟变电站重要设备受损原因, 利用卫星遥感资料解译了九寨沟变电站周边区域地质破坏的影响, 并提出了针对重要设备的隔振减震措施。

## Damage Analysis of Sichuan Power Grid in 7.0 – magnitude Earthquake of Jiuzhaigou and Processing Measures

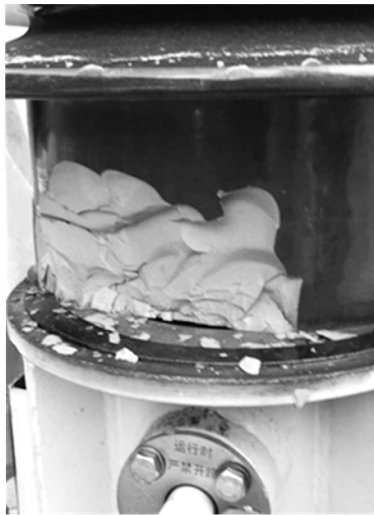
图4 九寨沟变电站 110 kV 1号主变压器  
高压侧套管根部受损破裂漏油情况

九寨沟变电站110 kV主变压器受损情况:1号主变压器高压侧套管3相破裂漏油及中性点1019刀闸支柱断裂。主变压器未发生倾覆和位移。图4为110 kV 1号主变压器高压侧套管根部受损破裂漏油情况的实拍照片。

2) 变电站设备套管材料为陶瓷材料,其固有频率与地震波频率接近,容易发生类共振而导致套管受损。

这类设备的固有振动频率在1~10 Hz范围内,与地震波频率相接近,同时这类设备阻尼值较小,其主体材料瓷柱属脆性材料,储能能力小,因此在地震中极易因类共振影响使设备遭受破坏。多数设备破坏位置主要发生在套管根部,这是薄弱部位,与历次地震情况吻合。

1) 九寨沟变电站设防标准不足,造成重要设备如变压器无法抗衡地震作用。应该采取措施,对主变压器等重要设备增加隔振减震装置,提高高烈度地区的设防水平。

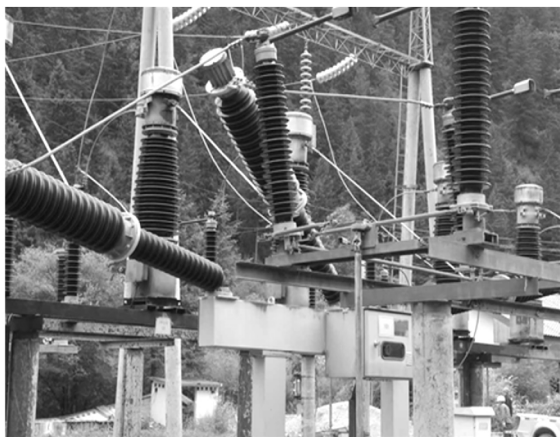
图5 110 kV 九寨沟变电站部分开关根部断裂

九寨沟县漳扎镇110 kV九寨沟变电站1号主变高压侧101号开关断裂,隔离开关1011号、1013号倾斜及CT漏油。川九线151号开关(LW25-145)断裂,隔离开关1511号、1513号倾斜及CT漏油。110 kV母线PT漏油。图5为变电站部分开关根部断裂的实拍照片。

##### 3) 开关类设备重心高,动力放大效应显著

开关类设备采用支架都是“头重脚轻”,地震时易在瓷套管根部折断。

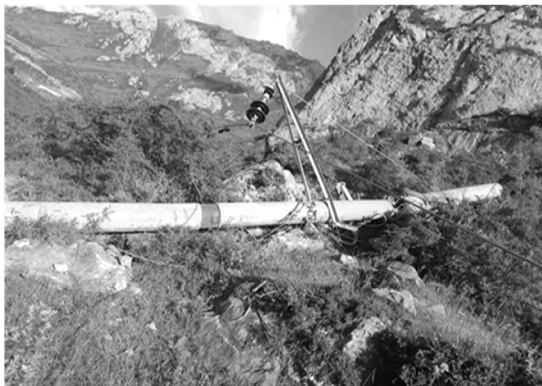
图6 35 kV 南黄线输电线路 84号杆塔倒塌情况

35 kV 南黄线(松潘城南站—黄龙站) 84号杆在地震中倒杆,其材质为水泥,原因系滚石砸倒线路杆塔,见图6所示。8月10日用抢修塔临时恢复。

##### 4) 输电线路损坏主要由次生灾害引起

此次地震对输电线路的破坏,主要由滚石砸坏线路杆塔、滑坡冲垮杆塔、树木倒塌引发跳闸等。

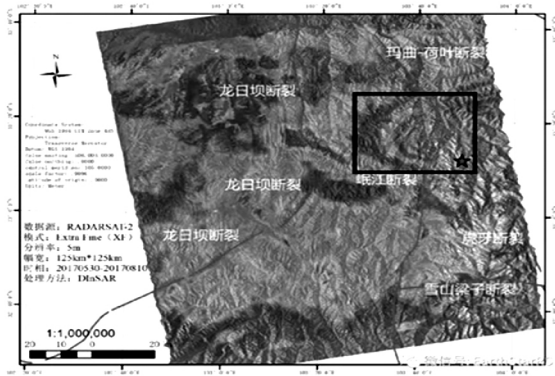
图7 九寨沟地区 InSAR 监测提取地震形变场  
(数据来自中国科学院遥感与数字地球研究所)

基于加拿大的 radarsat-2 数据,已经获得了可以用于干涉的图像。考察数据质量,主要看相干性,产生干涉效果右侧较好,左侧较差。获取的 SAR 图像中的干涉条纹干涉不够充分,但仍可识别并提取地表形变的数据。如图7、图8所示。图9为九寨沟熊猫海子周围震后遥感影像及解译结果。

监测结果反应,断层东侧失相比较严重,西侧约有5个干涉条纹(如图7黑框所示),可以推断出此次地震形变场的范围。监测得到的同震形变场进一步可用于震源参数反演等后续研究。

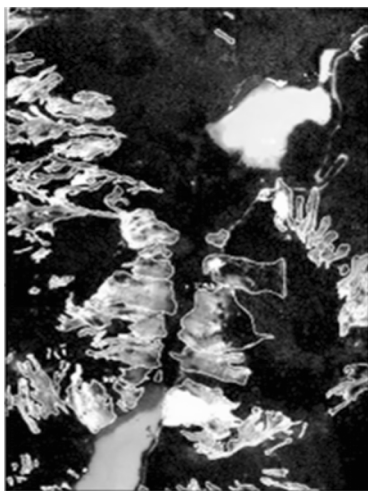
图9 九寨沟熊猫海子周围震后遥感影像及解译结果  
(数据来自四川省测绘局)

图9中除了水体湖泊以外,浅色区域均为地震后地表变化、植被损毁的区域,反应出地震对该地区的地震动作用。
