特高压换流站直流隔离开关烧蚀分析及改进

摘要: 首先介绍了特高压某换流站金属回线转换隔离开关触头烧蚀情况, 具体分析了造成触头烧蚀的主要原因, 并指出了隔离开关存在合位信号不准确的严重安全生产隐患, 阐明了此类隐患可能对一次设备以及直流控制保护系统的影响。同时提出了相应的解决方案, 并用于现场实施, 改造效果良好, 可为国内其他换流站提供了借鉴。

Erosion Analysis and Improvement of DC Isolating Switch in UHVDC Converter Station

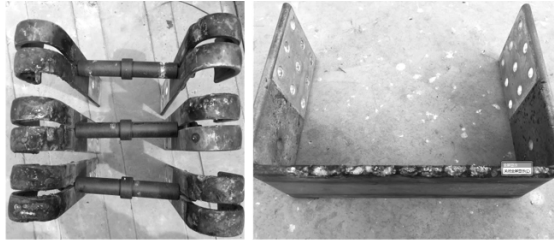
图 1 隔离开关触头烧蚀情况

开关 03001 触头有异常痕迹,检修人员即进行了现场检查,发现:该隔离开关拐臂无损伤,水平度良好;隔离开关下部支柱瓷瓶外观无破损,垂直度在正常范围内;隔离开关机构箱内部无异常;隔离开关两侧触头部位发现明显烧蚀痕迹,如图 1 所示。因隔离开关烧蚀严重,通流接触面受损,已不具备合闸运行能力,需要对隔离开关触头进行更换。

由于隔离开关 03001 合闸时间为 8 ± 1 s, 而断路器 0300 合闸时间仅为 54 ms 左右, 由图 2 可知在隔离开关 03001 实际未合闸到位时断路器 0300 已经合闸。极中性母线此时已经与接地极连通, 隔离开关 03001 的触头尚未完全接触情况下流过大电流拉弧放电, 最终造成触头烧蚀。

接点改进主要为弃用原辅助开关的分合位信号,在隔离开关操作机构箱内增加限位开关,在隔离开关完全运行到位时送出分合位信号,保证分合位信号的准确性,消除隐患。

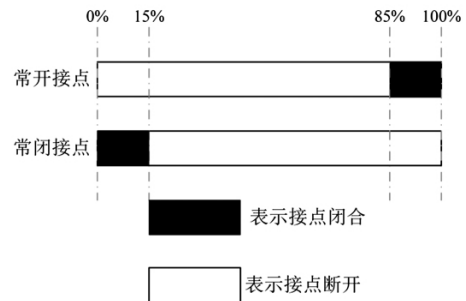
图 3 辅助开关行程

生产的 ZGW1-150 型直流隔离开关,其电动操作机构使用辅助开关提供分合位信号,其中分位信号使用常闭接点,合位信号使用常开接点。如图 3 所示,操作机构由分闸位置到合闸位置运行时,辅助开关常开接点在 0%~85% 行程范围内为常开,85%~100% 为常闭;常闭接点在 0%~15% 行程范围内为常闭,15%~100% 为常开。

由上述可知,在隔离开关合闸过程中,其仅到达行程 85% 位置就已经送出合位信号,控制系统判定此隔离开关处于合闸位置。由金属回线转大地回线顺控过程可知,控制系统判定隔离开关 03001 与隔离开关 03002 均处于合位,若在执行运行方式转换前隔离开关 01001 或隔离开关 02001 已经处于合位、断路器 0600 已经处于分位,将会执行下一步合上断路器 0300。软件内与断路器 0300 合闸相关的逻辑如图 4 在金属回线转大地回线过程中,软件逻辑中断路器 0300 在收到隔离开关 03001、隔离开关 03002 合位信号后将无延时立即合上。

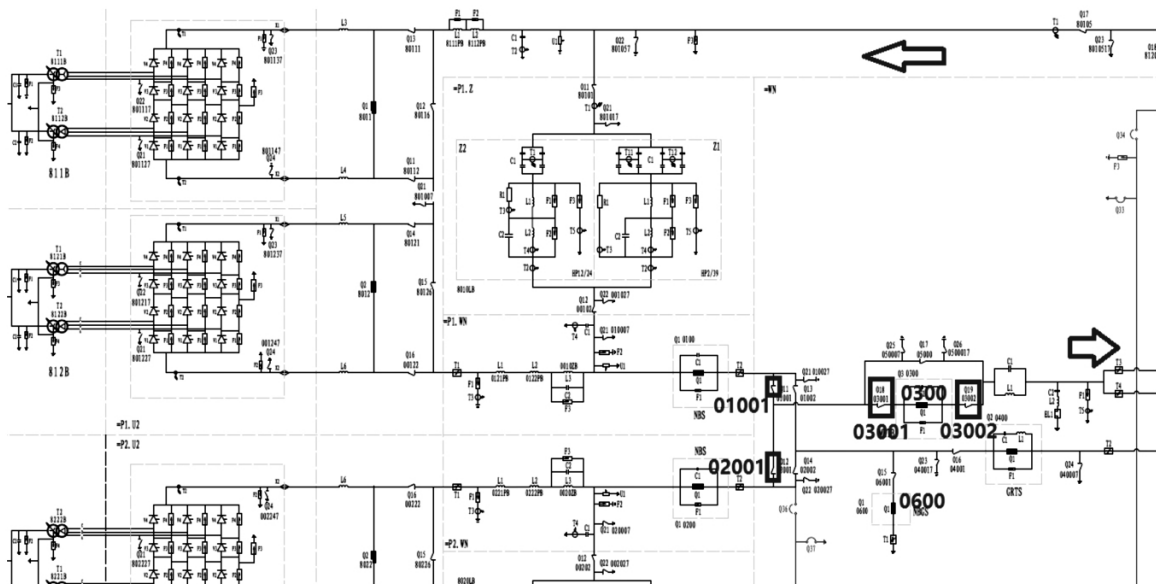
图 2 直流输电接线

一般情况下,触头烧蚀的主要原因是在隔离开关操作过程中发生拉弧放电,造成隔离开关触头烧蚀。而拉弧放电造成触头损伤的常见原因包括隔离开关合闸不到位,触头之间接触不紧密,产生拉弧放电;带负荷分、合隔离开关等^[5]。金属回线转换隔离开关 03001 主要在单极大地回线运行工况下承载大电流,如图 2 所示。而在此运行工况下巡检中并未发现拉弧、发热现象,可以排除触头之间接触不紧密引起触头烧蚀的情况。因此主要考虑此隔离开关在进行操作过程中可能发生拉弧放电的情况。

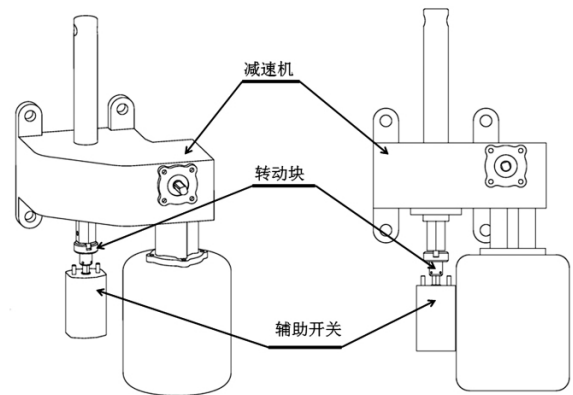
图5 隔离开关及辅助开关结构

目前隔离开关所用操动机构的辅助开关与其输出轴通常都是直连的, 如图 5 所示, 即输出轴转动的角度也是辅助开关转动的角度, 这样可以为后台提供准确可靠的分合闸位置信号。以输出角度为 90° 的操动机构为例, 理想状态下, 操动机构刚好转动 90° , 隔离开关也刚好到达准确的分合闸位置, 这种情况下, 辅助开关可以做到 100% 的位置信号反馈。但在工程应用中, 往往是操动机构转动 90° , 隔离开关并未到达分合闸位置, 这就需要对操动机构的输出角度进行调整, 以保证隔离开关准确到达分合闸位置, 通常调整角度在 $90^\circ \pm 10^\circ$ 。如果辅助开关切换角度为 90° , 则很有可能在分合闸位置不能发出正确的位置信号, 因此如图 6 所示, 其分合闸位置只能是一个范围, 通常为 30° 才能保证提供分合闸信号的准确性。

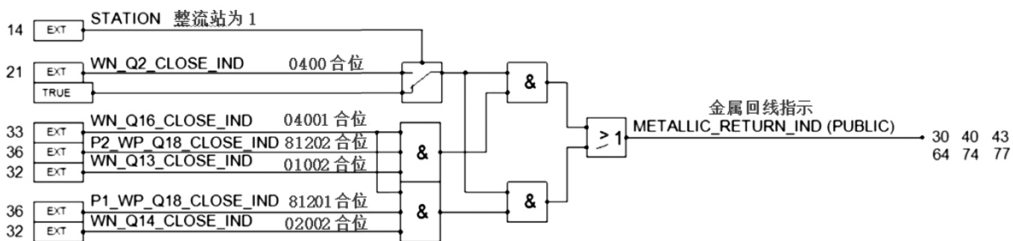
图7 金属回线指示判定逻辑

双极控制系统中金属回线指示的判定涉及多个直流场断路器与隔离开关的分合位指示。如图7所示,金属回线指示需同时满足断路器0400合位(整流站)、隔离开关04001合位、隔离开关81202与隔离开关01002合位(极I金属回线运行)、隔离开关81201与隔离开关02002合位(极II金属回线运行)。

以金属回线纵差保护(MRLDP)为例,金属回线纵差保护投入,即“金属回线纵差保护使能(MRLDP_ENABLED)”信号为1,这需要“金属回线指示(MR_IND)”为1,因此,任一隔离开关的分合位信号不准确,都可能导致保护系统误判运行方式,相应保护退出运行。

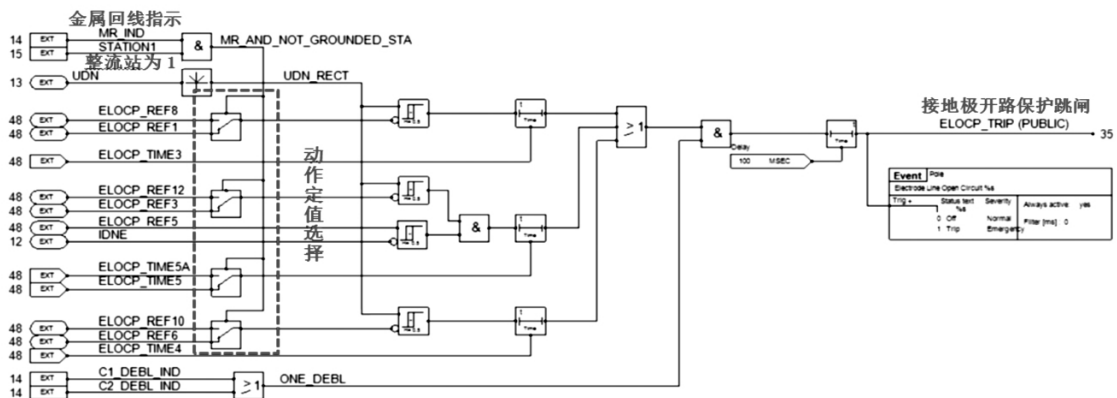
图8 金属回线指示判定逻辑

如图8所示,极保护内接地极开路保护(ELOCP),需要利用“金属回线指示(MR_IND)”信号和是否为整流站选择保护定值。相同的,任一“金属回线指示(METALLIC_RETURN_IND)”判据隔离开关的分合位信号不准确,都可能引起动作定值、输入量选择错误造成保护误动。

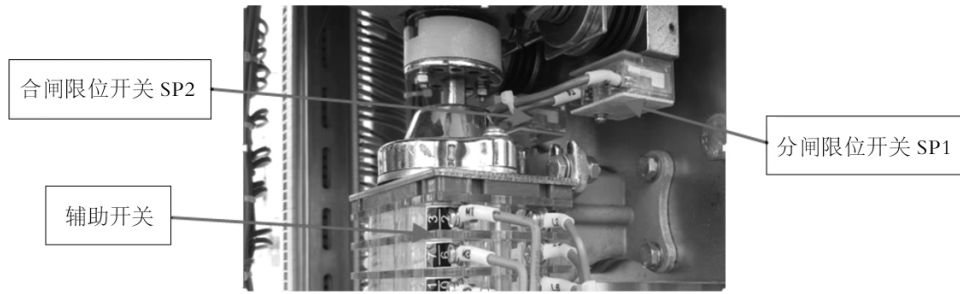
图9 改造前隔离开关操作机构

以西安西电高压开关有限公司隔离开关改进为例,改造前隔离开关分、合位信号均由辅助开关给出,辅助开关在分、合闸行程85%即给出分合位信号,如图9所示,其中SP1为分闸限位开关,SP2为合闸限位开关。限位开关采用LX19K型行程开关,行程开关有一对常开接点和一对常闭接点。当分合闸未到位时,相应限位开关在受压状态,常开接点闭合,常闭接点断开。

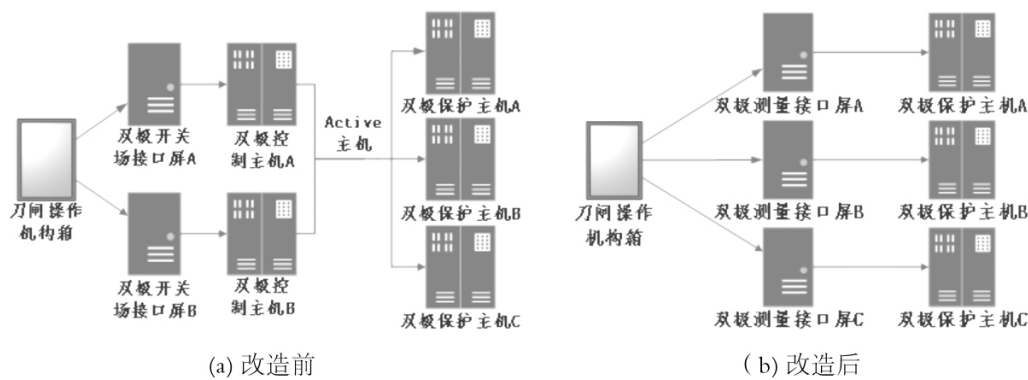
图11 三重化改造前后

另外,由于现有直流保护用隔离开关分合闸指示通过控制主机送入保护系统,因此,主机控制系统内隔离开关分合闸指示错误,将同时导致3套保护系统内保护误动作、误退出或误选定值,不满足三重化冗余配置的要求。因此,可对接入保护系统的隔离开关分合位信号进行三重化改造。如图11所示,3套保护系统独立采集隔离开关分合位信号,保证

每套保护系统信号回路的独立,以满足三重化冗余配置要求。
