一起 GIS 断路器合闸机械特性异常原因分析

刘继午,熊攀,肖茂,袁国森
(国网泸州供电公司,四川 泸州 646000)

摘要:针对某变电站 220 kV GIS 断路器合闸时间及不同期时间严重超标、合闸速度偏低问题,通过对设备异常现象进行剖析,结合现场验证,准确找到 GIS 断路器合闸机械特性异常原因;同时,根据现场实践经验,提出了运维检修预防性措施,为类似结构 GIS 断路器的运行维护提供参考。

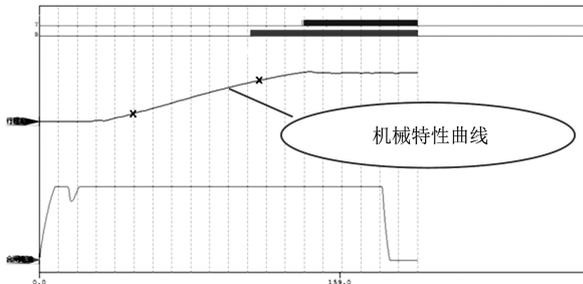
图1 例行试验断路器机械特性测试曲线

同时,该断路器的机械特性测试曲线如图1所示,从机械特性曲线图中未发现明显异常。

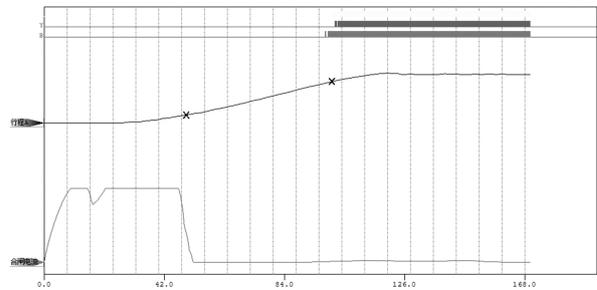
图2 调节弹簧压缩量后断路器机械特性曲线

但是,断路器三相合闸速度却始终低于厂家技术标准要求的2.9~3.6 m/s。

对断路器合闸弹簧压缩量调节后,再次进行机械特性测试时,发现断路器合闸时间及合闸不同期时间皆满足厂家技术标准要求,测试数据如表2所示。断路器机械特性曲线也无异常,如图2所示。

通过对测试数据的初步分析,认为断路器合闸弹簧疲软是造成断路器合闸时间及合闸不同期时间严重超标、合闸速度偏低的主要原因。因此,现场对断路器合闸弹簧压缩量进行了调试,通过增加弹簧压缩量,提升弹簧储存能量,增大断路器合闸能量,从而降低断路器合闸时间及合闸不同期时间,达到提升断路器合闸速度的目的。

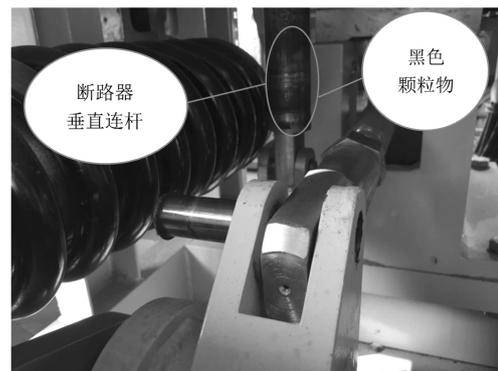
图3 断路器垂直连杆上的黑色物质

经过反复分析及现场排查,发现该断路器垂直连杆上附着一层黑色物质,如图3所示。

经过分析,怀疑断路器垂直连杆与连杆轴套密封件之间存在机械磨损,磨损引起断路器合闸操作时存在机械卡涩,从而造成断路器合闸时间严重超标,断路器合闸速度偏低。同时,由于断路器三相机械磨损程度不同以及机械磨损对断路器机械特性影响的随机性,使得断路器三相的合闸时间差别较大,致使断路器合闸不同期时间严重超标。

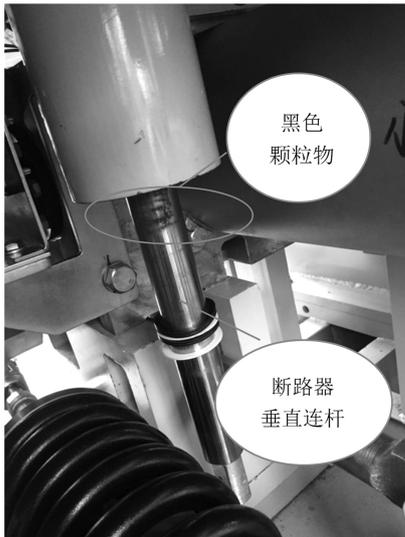
图4 断路器垂直连杆上附着的黑色颗粒物

为了证实推测的正确性,对断路器轴密封件进行了解体检查,现场检查照片如图4及图5所示。从图中可以看到更多由黑色密封件产生的黑色颗粒物附着在断路器垂直连杆及密封件处。

断路器垂直连杆与连杆轴套密封件之间存在机械磨损,是造成断路器合闸时间、合闸不同期时间严重超标和合闸速度偏低的直接原因。而造成断路器垂直连杆与轴套密封件磨损的根本原因可能存在以下3个方面:

在现场对断路器垂直连杆进行了清洗、润滑,并更换整套垂直连杆轴密封件。随后,对断路器机械特性参数进行了重新测量,测试数据如表3所示,机械特性曲线如图6所示。从测试数据看出,检修以后,该断路器的机械特性参数皆满足厂家技术标准要求。
