采用带间隙避雷器降低 10 kV 架空线路跳闸率的应用

Reducing Trip - out Rate of 10 kV Overhead Line by Application of Arrester with Gaps

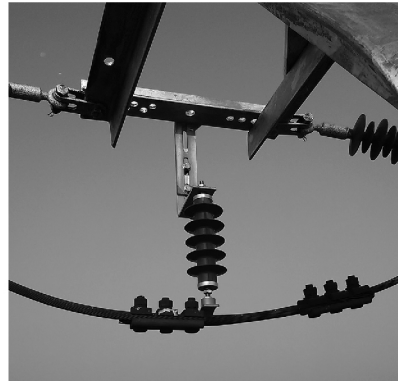
图 3 10 kV 线路加装带间隙避雷器

线路加装带间隙避雷器如图 3 所示。

2013 年秋季,泸州电厂结合 10 kV 架空线路大

修,实施了线路防雷改造,利用杆塔自然接地,将已有的氧化锌避雷器更换为带间隙避雷器,未安装避雷器的杆塔加装带间隙避雷器,共安装 44 组,132 只。
