某 110 kV 变电站 35 kV 侧相间故障 分析及治理措施研究

Analysis of Phase-to-phase Fault in 35 kV Side of a 110 kV Substation and Its Treatment Measures

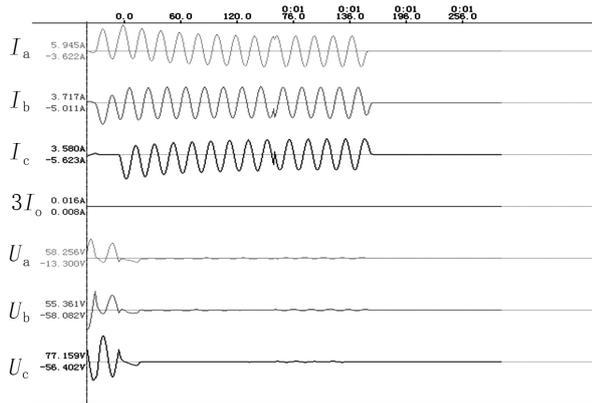
图1 第1次故障1号主变压器保护装置后备保护录波

根据故障时刻 1 号主变压器保护装置后备保护录波表明, 在 03:25:56:00 时, 1 号主变压器 35 kV 侧发生 A、B 相间短路, 40 ms 后演变为 A、B、C 三相短路故障, 主变压器中压侧电流电压如图 1 所示。

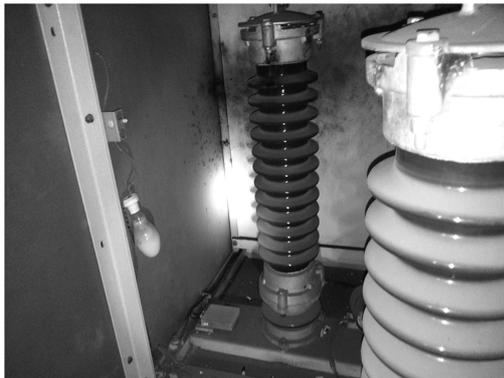
图2 避雷器瓷套放电

故障发生后, 经检查 35 kV I 母 PT 避雷器柜内有多点放电痕迹, 35 kV I 母 PT 避雷器柜内 A 相避雷器第 1 片瓷套裙边破损严重, A、B、C 相避雷器法

兰金属部分有多处放电痕迹,避雷器内部未发生故障,如图2所示。

经现场查勘,故障现象为相间短路,而非相对地短路,故障现象与录波情况符合。

1) 35 kV I母避雷器多次动作,能有效保护相-地的过电压,但是对于相-相间缺少保护措施。针对这种情况,可以采用避雷器或者阻容吸收装置来限制过电压。据了解,用户侧的电弧炉和精炼炉已安装了阻容过电压吸收器,但用户侧和变电站35 kV侧依然出现设备相间击穿,因此建议增加相间避雷器进行保护^[4]。

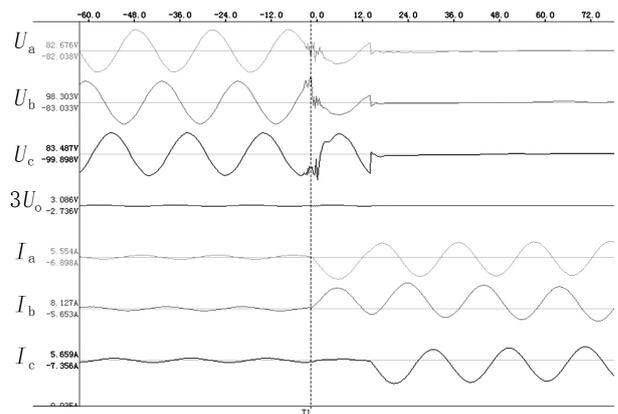
图3 第2次故障1号主变压器保护装置录波

根据1号主变压器跳闸时刻故障录波记录波形,在22:09:41:850时,1号主变压器35 kV侧发生A、B相间短路,15.6 ms后演变为A、B、C三相短路故障,如图3所示。

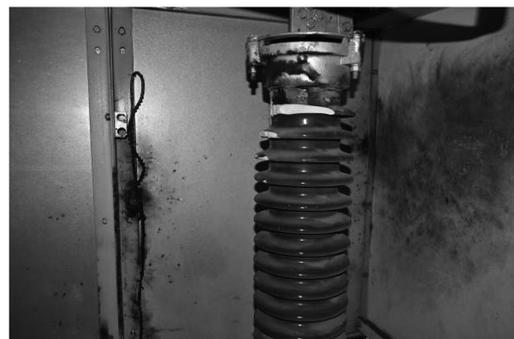
图4 避雷器柜内放电

经检查,35 kV I母PT避雷器间隔有烟雾,C相第1、2、3、4片瓷瓶炸裂,B相避雷器顶端金属部分有烧伤痕迹,B相引流排有三角形缺口,C相避雷器顶端金属部分有灼伤痕迹,如图4所示,地面有炸裂的瓷瓶碎片。

从现场故障现象来看,该次故障为相间短路,故障现象与录波情况符合。

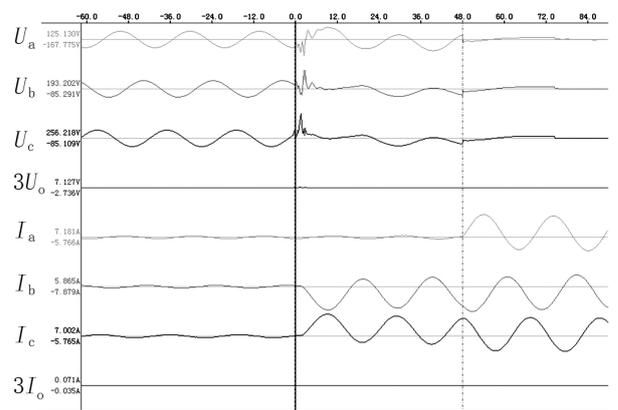
图5 第3次故障1号主变压器保护装置录波

根据1号主变压器跳闸时刻故障录波记录波形,在11:58:43时变电站35 kV分段313断路器间隔内发生B、C相间短路故障,经过48 ms发展为A、B、C三相短路故障。录波图如图5所示。

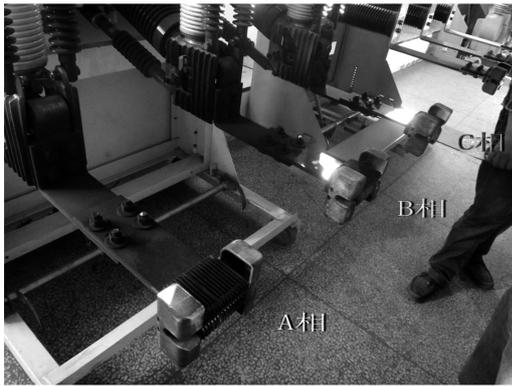
图6 35 kV 分段313断路器手车故障情况

经检查,发现35 kV分段313断路器手车下触头三相触头臂间存在相间放电痕迹,其中A相下触头触指灼伤严重,如图6所示。

经现场查勘,从现场故障现象来看,该次故障为相间短路,故障现象与录波情况符合。

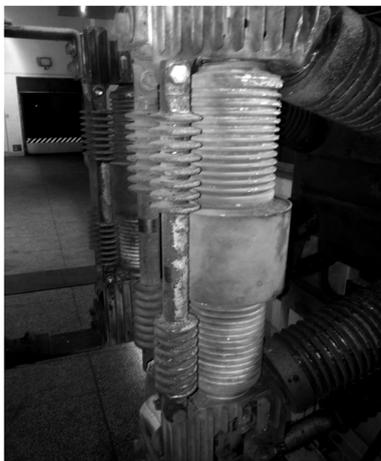
图7 35 kV 分段313断路器手车烧蚀情况

经检查发现35 kV 分段313断路器手车上、下触头三相触头臂间存在相间放电痕迹,手车断路器本体有较大的烟熏、灼伤的痕迹,如图7所示。

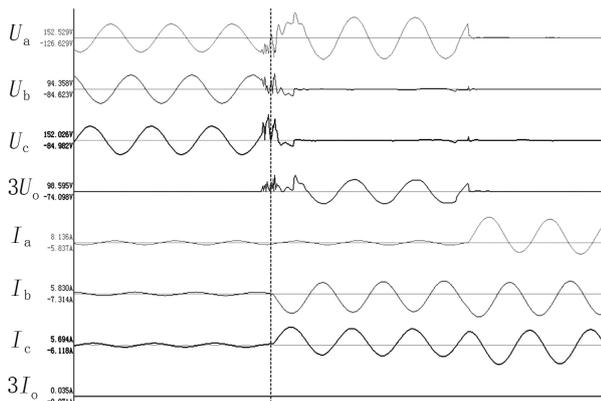
图8 第4次故障1号主变压器保护装置录波

根据1号主变压器跳闸时刻故障录波记录波形,21:23:43时变电站35 kV 分段313断路器间隔内,发生B、C相间短路故障,经过65.6 ms发展为A、B、C三相短路故障。

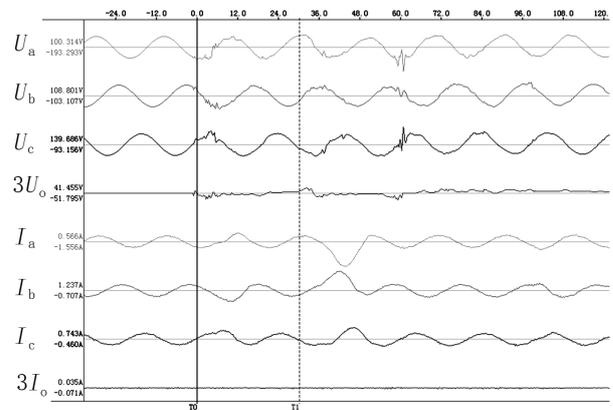
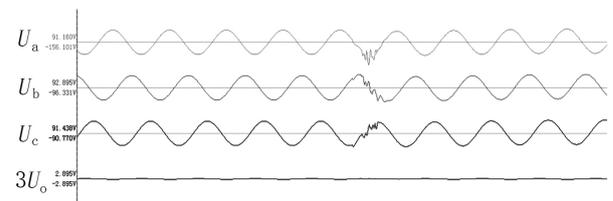
通过对故障近期录波文件的调取,发现35 kV 某蓝线常有电压、电流波动,引起录波启动如图9、图10所示。图9中,保护启动后,电压出现闪动,距保护启动612 ms,C相达到48.89 kV。在第4次故障当天21:00到发生故障前,共出现了3次电压异常波动。根据录波启动数据记载,多次出现35 kV 某蓝线异常波动。

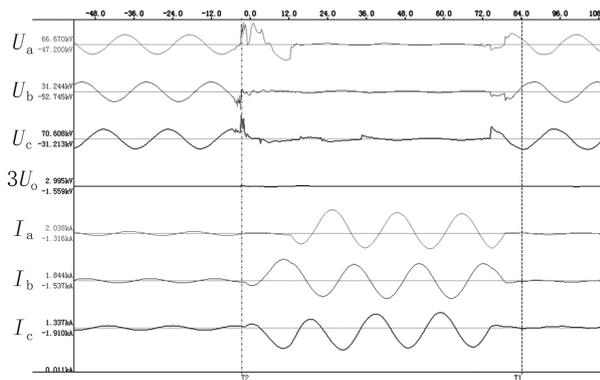
图11 第3次故障录波文件2

在第2次故障前一周内发生了多次35 kV 侧某蓝线间隔内短路,但由于蓝侧保护先切除故障。这两次故障也为相间故障,且故障前出现了较高的过电压,如图11录波。其中B相为-52 kV,C相为70 kV,BC相间已达122 kV,由于录波装置的采集频率有限,存在对波形的采集有缺失,该相间电压可能更高,影响相间绝缘水平。
