一起有载切换开关故障引起的 110 kV 变压器运行事故原因分析

黄鑫 胡林 陆晓彬 蔡川 兰洋 黄克全 马锡良
(国网成都供电公司 四川成都 610041)

Analysis of a 110 kV Transformer Operation Accident Caused by Failure of On-load Tap Changer

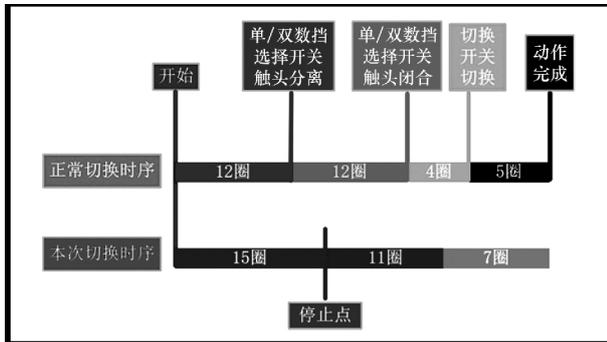
图2 有载圈数检查

主变压器外观无异常,本体瓦斯继电器内部无气体,主变压器各处均无放电及渗漏油痕迹且油位正常。现场传动调试瓦斯信号正确。110 kV 0 相升高座能放出少量气体。有载挡位停在 5、6 挡之间,查看主变压器监控后台信息,4 月 13 日 21:45 主变压器从 7 挡调至 6 挡,4 月 14 日主变压器跳闸时正在从 6 挡调至 5 挡。现场检查挡位圈数时,从 6 挡调往 5 挡的方向进行调挡,发现经过 11 圈选择分接开关动静触头闭合(简称选合),再过 7 圈指示盘刻度 5 挡到位。该型号的有载分接断路器的选择及切换顺序为 12 ± 1 圈时选择开关动静触头分离(简称选分),24 ± 1 圈选合,27-28 圈单双挡位切换,33 圈动作完成到位。由此可以分析选择开关在选分刚刚结束时因失去操作电源而停止,此时选择开关圈

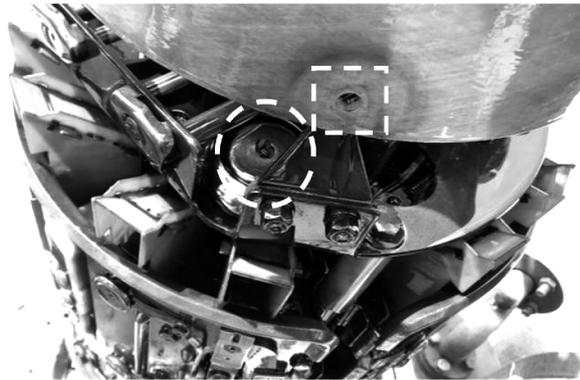
图3 均压环脱落卡住枪机

1)切换开关检查:发现切换开关绝缘筒连接处内侧均压环由于螺栓松动脱落至枪机处,对枪机下滑块造成卡涩。如图3所示,圆形框内为均压环实际位置,方框内为均压环该在位置。

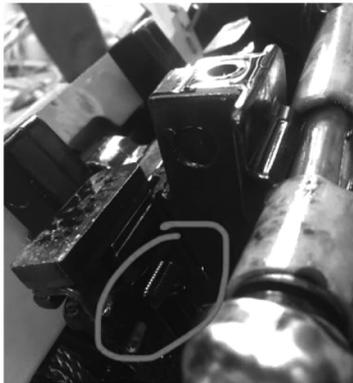
图4 切换开关内部螺帽脱落

检查切换开关桶底,发现外侧均压环及螺帽落

至桶底,但未找到对应平垫。同时在桶底还发现有一个多余的螺帽,将切换开关解体后发现这是A相过渡触头的固定螺栓上脱落的螺帽,如图4所示。

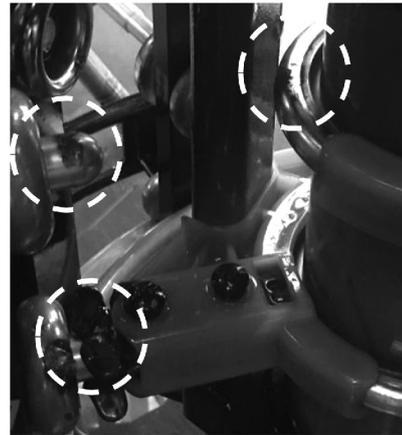
图5 拉弧痕迹

2) 选择开关检查:在选择开关7挡A、B、C三相动、静触头处均有明显的拉弧痕迹,其中C相尤其严重,如图5所示。

表6、表7的试验结果表明:均压环脱落造成机构卡涩,使得单数挡对应的主触头接触电阻为正常情况下的4~20倍,双数挡回路不通;机构卡涩时,使得切换开关无法切换至双数挡,而底部的极性选择开关正常动作且属于带负荷动作,会产生触头电

弧烧蚀。吊罩发现选择开关最下面的C相7挡触头确实存在明显的烧蚀痕迹,与油化试验报告指出的中部油样特征气体含量远小于下部的结果相吻合。

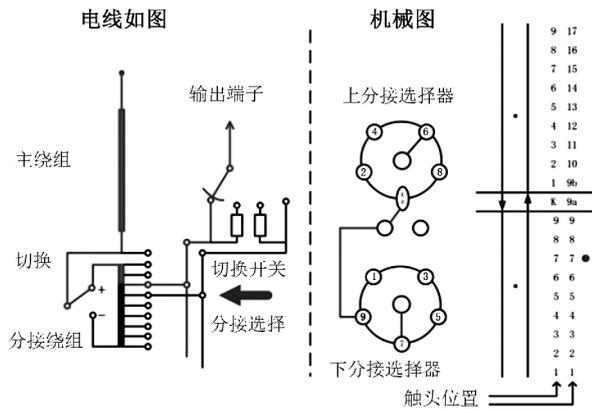
图6 选择切换过程

在4月13日21:45挡位由7挡向6挡切换时,切换开关因下落的均压环卡住枪机下滑块,未能由“双”切换到“单”,虽然挡位盘已显示为6挡,但电气上仍然通过选择开关的7挡及切换开关的单极导流,选择切换过程如图6所示。

当由6挡向5挡切换时,首先选择开关单数动触头由7挡向5挡转动,因切换开关卡在单数极不

能切换,故选择开关带电流拉开导致拉弧放电。
