非正常回路中感应电流引起电容式电压互感器发热的研究

(国网浙江省电力公司杭州供电公司,浙江 杭州 310009)

Research on Overheating of Capacitive Voltage Transformer Caused by Induced Current in Abnormal Circuit

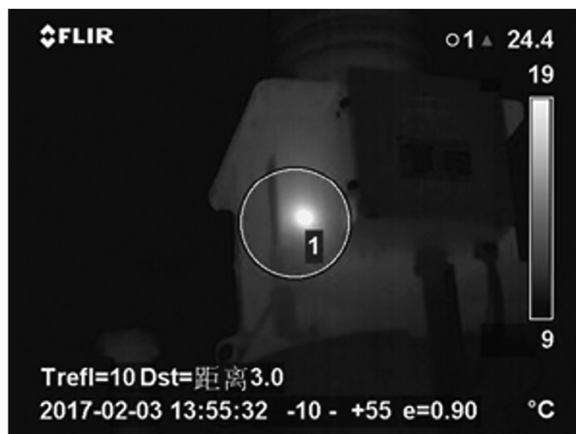
图 1 红外测温

某日,天气晴,环境温度约 10 °C 左右。运行维护人员在某 220 kV 变电站进行全站带电检测时,发现 4 号主变压器 110 kV 侧 A 相 CVT 的电磁单元油箱局部发热,达到了 24.4 °C,比 B 相和 C 相 CVT 的相同部位(12.2 °C)高出 12.2 K。根据规程 DL/T 664 - 2008 《带电设备红外测温诊断应用规范》^[6]可知,电压互感器发热现象一般为电压致热型缺陷,相对温差超过 2 K 即可构成重要缺陷。现场红外测温图谱显示的发热点位于 CVT 电磁单元处,红外测温图谱如图 1 所示。

次日,检修人员对该 CVT 进行红外复测,测试结果和运行人员所测数据接近。DL/T 664 - 2008 《带电设备红外测温诊断应用规范》关于电压致热型设备缺陷的诊断判据规定为:温差为 2 ~ 3 K 即建议进行介损、油色谱及油中含水量测量^[6]。由于该 CVT 温差已达到 12.2 K,可判定为重要缺陷以上,因该 220 kV 变电站恰在进行 110 kV 老旧 AIS 设备改造,故检修人员决定结合该站的改造计划进行紧急处理。检修人员对留存的同型号备品 CVT

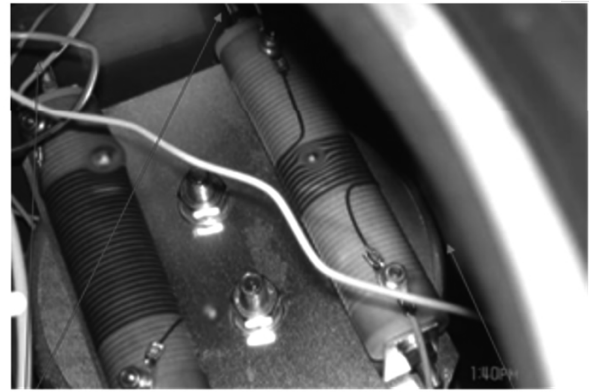
图3 电磁单元油箱解体

绝缘电阻试验、介损及电容量试验和阻尼电阻试验均未发现异常情况。结合 CVT 红外测温检查现象及电气试验看,该缺陷 CVT 的电容部分完好(含分压电容)因此推断故障发热点位于电压互感器电磁单元。吊起电容分压器单元后,检查油箱内油位正常,油的微水测试和油色谱分析均正常,待油箱内油全部吸干后,发现电磁单元油箱内下部一只阻尼电阻的穿心螺杆与油箱内壁非正常接触,如图 3 所示。对照红外图谱,发热点的中心部位与该非正常接触部位吻合。

根据该缺陷 CVT 发热部位和电磁单元接线原理图,再结合 CVT 箱体结构图,得知穿过阻尼器饱和电抗铁芯的安装支架与箱体之间形成了一个非

正常的闭合回路。阻尼器的额定工作电压为 CVT 的二次剩余绕组输出电压,即交流 100 V。根据电磁感应定律可知,电磁单元阻尼线圈中存在变化的电磁场,此非正常回路因电磁感应产生了感应电流,示意如图 4 所示。因阻尼电阻穿心螺杆与油箱内壁的接触部位电阻大,感应电流在此非正常接触点引起点状发热,原理类似于变压器铁芯多点接地造成

对已更换下的缺陷 CVT 进行维修,调整其阻尼器与电磁单元油箱内壁之间的间隙,同时在油箱内壁和阻尼器之间增加电工绝缘纸,确保运行中不出现发热。对新更换上去的备品 CVT 在停电处理前需每周对其进行红外测温跟踪,并对二次电压进行监视,发现缺陷有发展趋势或其他异常情况要及时上报。

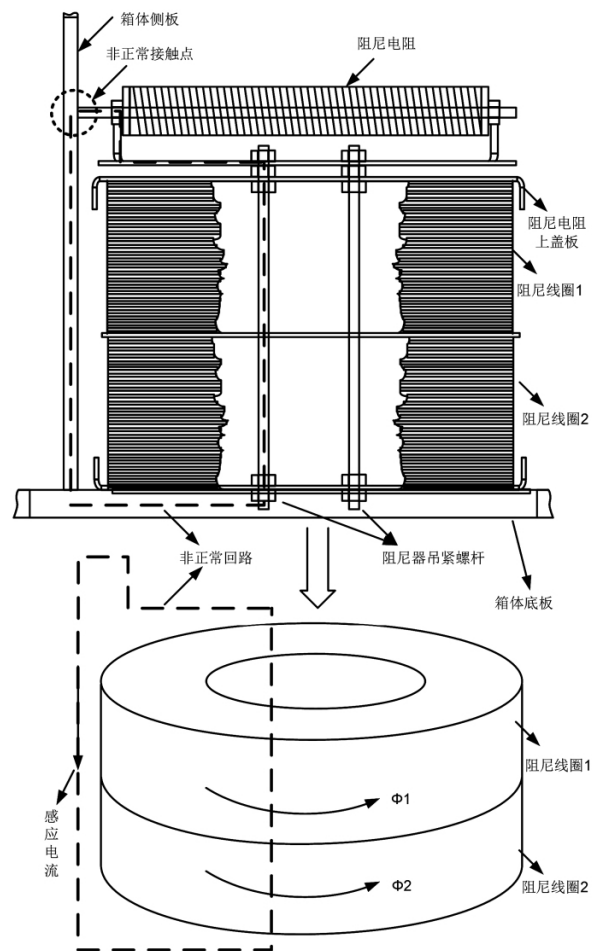
图4 感应电流产生

的环流发热^[9]。

由上节原因分析可知,该 CVT 发热是非正常回路中感应电流引起的,属于电流致热型缺陷。根据 DL/T 664 - 2008《带电设备红外测温诊断应用规范》,电流致热型缺陷的温差不超过 15 K 均属于一般缺陷。又构成非正常回路的是螺栓、外壳等非主要元件,且经厂家试验验证,已更换下的缺陷 CVT 的输出电压、阻尼器抑制铁磁谐振的功能均正常,即该缺陷不影响 CVT 的正常运行,故暂时不再安排该 220 kV 变电站 4 号主变压器 110 kV A 相 CVT 的停电处理工作。
